Intergemeentelijke Stichting Openbaar Basisonderwijs

**Kenmerk:** sch/Groeterschool-282-ls  
**Betreft:** reactie op rapport Asset  
"Bouwtechnische beoordeling Groeterschool" van maart 2014

**Object - Combinatie, Speeltoestellen/Combinatie toestellen/Anders (Specificeer in veld)**  
**Locatie - OBS Groeterschool**

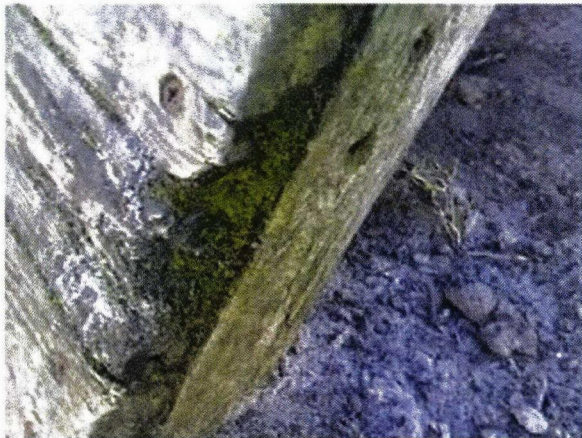
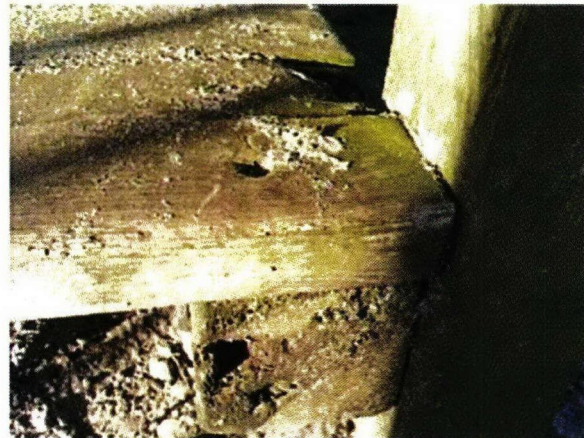
## Bevinding - Hout - Rot

Aangemaakt	feb 20, 2012	Status	Open
Inspecteur	Arie van der Plaat	Soort inspectie	Jaarlijkse hoofdinspectie
Prioriteit		Datum afhandeling	
Norm omschrijving	Hout rot		
Aantekeningen	Onderste vloer en schuine oploop zijn verrot

Bevinding soort	Aangemaakt	Afgehandeld door	Kosten	Status
Vervang object.	okt 14, 2013			Open
Aantekeningen	Toestel wordt zeer slecht

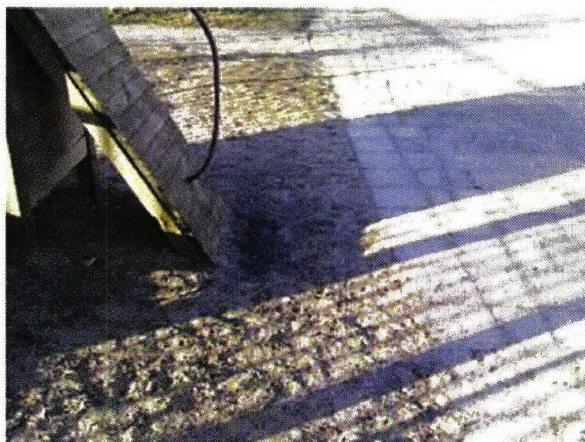
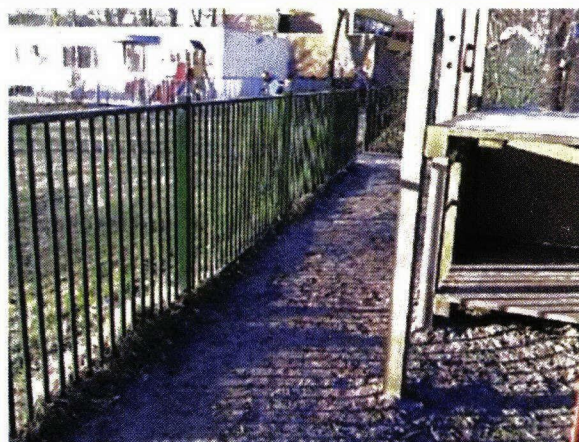
### Bevinding - Zones Vrije ruimte Gevaar (EN 1176 ~ 1 ~ 4.2.8.2 [1998])

Aangemaakt	feb 20, 2012	Status	Open
Inspecteur	Arie van der Plaat	Soort inspectie	Jaarlijkse hoofdinspectie
Prioriteit		Datum afhandeling	
Norm omschrijving	In de vrije en/of valruimte zijn obstakels of speeltoestelonderdelen aanwezig die niet toegestaan zijn.		
Aantekeningen	Hekwerk staat niet minimaal 150cm buiten het toestel (125cm) en bestrating ligt niet minimaal

Bevinding soort	Aangemaakt	Afgehandeld door	Kosten	Status
Verwijder objecten welke letsel kunnen veroorzaken van de valruimte / impact gebied.	feb 20, 2012			Open
Aantekeningen

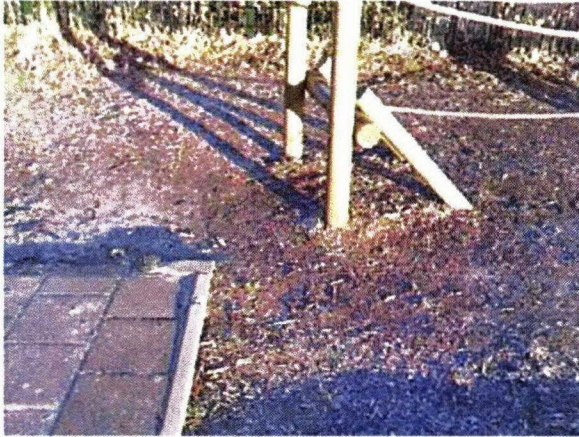
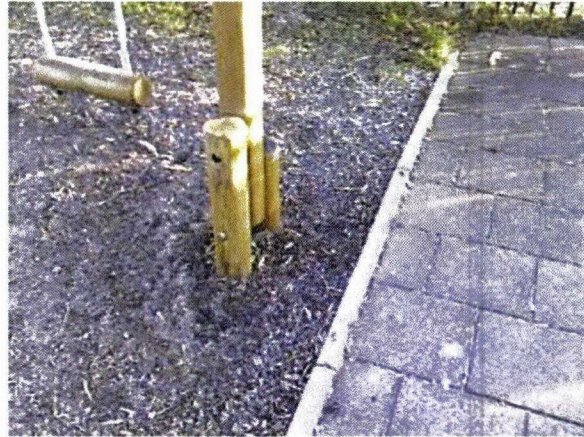
## Bevinding - Zones Vrije ruimte Gevaar (EN 1176 ~ 1 ~ 4.2.8.2 [1998])

Aangemaakt	feb 20, 2012	Status	Open
Inspecteur	Arie van der Plaat	Soort inspectie	Jaarlijkse hoofdinspectie
Prioriteit		Datum afhandeling	
Norm omschrijving	In de vrije en/of valruimte zijn obstakels of speeltoestelonderdelen aanwezig die niet toegestaan zijn.		
Aantekeningen	Betonbanden staan niet minimaal 150cm buiten het toestel (31 en 75cm)

Bevinding soort	Aangemaakt	Afgehandeld door	Kosten	Status
Verwijder objecten welke letsel kunnen veroorzaken van de valruimte / impact gebied.	feb 20, 2012			Open
Aantekeningen

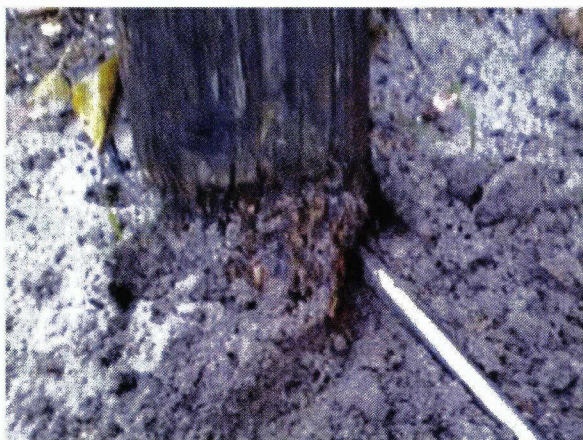
## Bevinding - Hout - Rot

Aangemaakt	okt 14, 2013	Status	Open
Inspecteur	Arie van der Plaat	Soort inspectie	Jaarlijkse hoofdinspectie
Prioriteit		Datum afhandeling	
Norm omschrijving	Hout rot		
Aantekeningen	1 staander schommeljuk vertoont rottingsverschijnselen .

Bevinding soort	Aangemaakt	Afgehandeld door	Kosten	Status
"Advies: geen directe actie noodzakelijk, wel controleren"	okt 14, 2013			Open
Aantekeningen

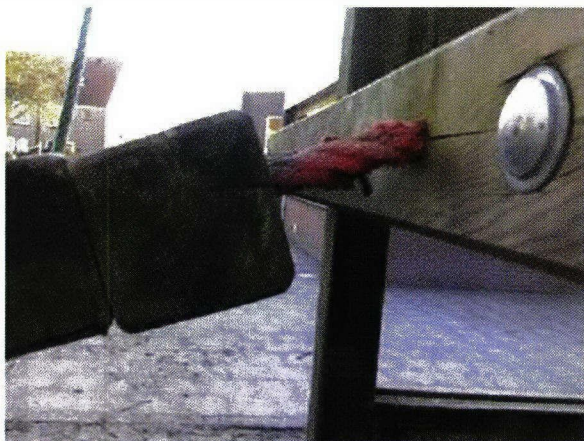
## Bevinding - Bevestigingen - Los / afwezig

Aangemaakt	feb 20, 2012	Status	Open
Inspecteur	Arie van der Plaats	Soort inspectie	Jaarlijkse hoofdinspectie
Prioriteit		Datum afhandeling	
Norm omschrijving	Bevestiging los of ontbreekt		
Aantekeningen	enkele schroeven in hangbrug zijn afgebroken .

Bevinding soort	Aangemaakt	Afgehandeld door	Kosten	Status
"Vervang ontbrekende sluitingen, klemmen en hulpstukken."	feb 20, 2012			Open
Aantekeningen	Advies Toestel vervangen

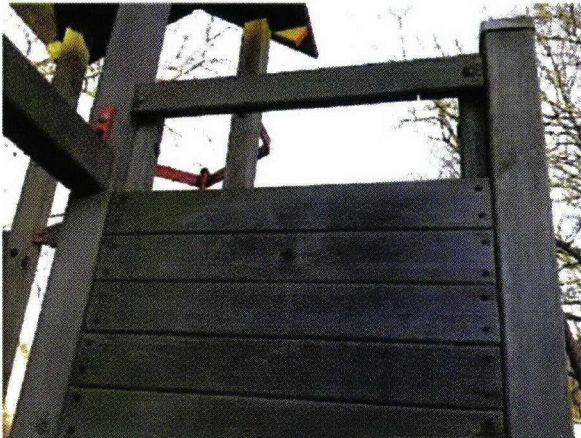
## Bevinding - Onderdeel - Onderdeel / onderdelen ontbreken

Aangemaakt	feb 20, 2012	Status	Open
Inspecteur	Arie van der Plaat	Soort inspectie	Jaarlijkse hoofdinspectie
Prioriteit		Datum afhandeling	
Norm omschrijving	Enkele onderdelen ontbreken		
Aantekeningen	2 delen in railing ontbreken

Bevinding soort	Aangemaakt	Afgehandeld door	Kosten	Status
Onderdelen aanbrengen	feb 20, 2012			Open
Aantekeningen	Advies Toestel vervangen

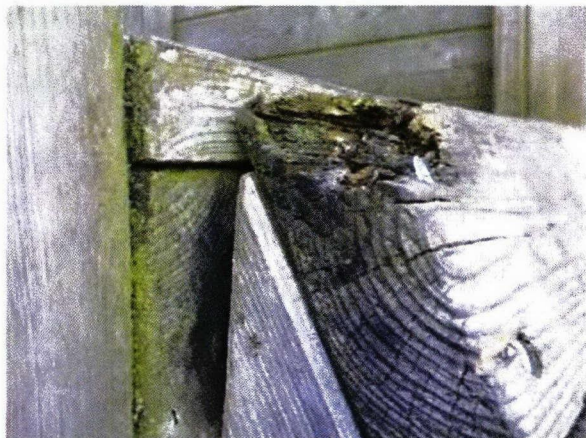
## Bevinding - Hout - Rot

Aangemaakt	feb 20, 2012	Status	Open
Inspecteur	Arie van der Plaat	Soort inspectie	Jaarlijkse hoofdinspectie
Prioriteit		Datum afhandeling	
Norm omschrijving	Hout rot		
Aantekeningen	Diverse staanders toren, onderslagen oploop, enkele delen oploop en dak zijn verrot.

Bevinding soort	Aangemaakt	Afgehandeld door	Kosten	Status
Vervang object.	feb 20, 2012			Open
Aantekeningen

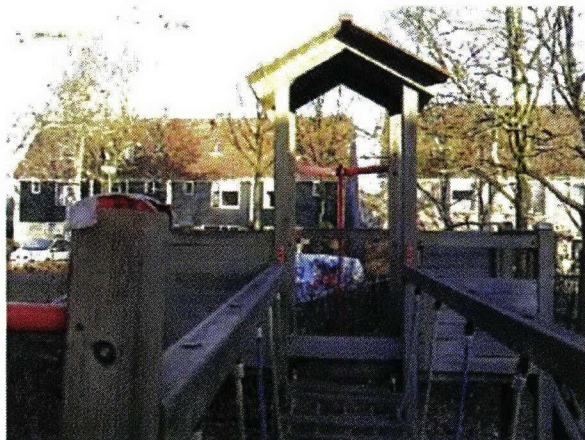
## Bevinding - Onderdeel - Beschadigd

Aangemaakt	feb 20, 2012	Status	Open
Inspecteur	Arie van der Plaat	Soort inspectie	Jaarlijkse hoofdinspectie
Prioriteit		Datum afhandeling	
Norm omschrijving	Onderdeel beschadigd		
Aantekeningen	2 paalkappen zijn stuk.

Bevinding soort	Aangemaakt	Afgehandeld door	Kosten	Status
Vervang onderdeel	feb 20, 2012			Open
Aantekeningen	Advies Toestel vervangen

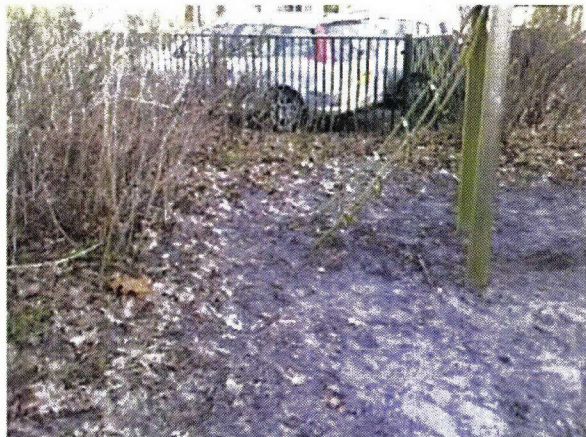
## Bevinding - Zones Vrije ruimte Gevaar (EN 1176 ~ 1 ~ 4.2.8.2 [1998])

Aangemaakt	feb 20, 2012	Status	Open
Inspecteur	Arie van der Plaat	Soort inspectie	Jaarlijkse hoofdinspectie
Prioriteit		Datum afhandeling	
Norm omschrijving	In de vrije en/of valruimte zijn obstakels of speeltoestelonderdelen aanwezig die niet toegestaan zijn.		
Aantekeningen	Beplanting staat niet minimaal 150cm buiten het toestel

Bevinding soort	Aangemaakt	Afgehandeld door	Kosten	Status
Verwijder objecten welke letsel kunnen veroorzaken van de valruimte / impact gebied.	feb 20, 2012			Open
Aantekeningen

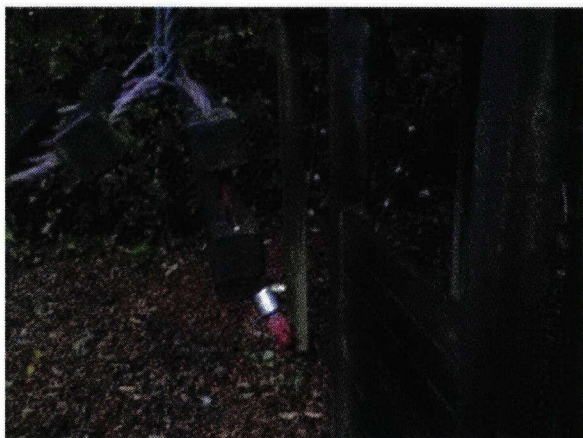
## Bevinding - Onderdeel - Gebroken

Aangemaakt	okt 14, 2013	Status	Open
Inspecteur	Arie van der Plaat	Soort inspectie	Jaarlijkse hoofdinspectie
Prioriteit		Datum afhandeling	
Norm omschrijving	Onderdeel is gebroken		
Aantekeningen	Kabels hangbrug zijn afgebroken

Bevinding soort	Aangemaakt	Afgehandeld door	Kosten	Status
Vervang object.	okt 14, 2013			Open
Aantekeningen

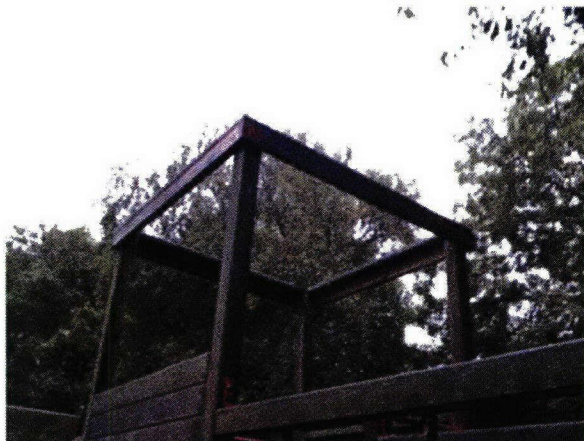
## Bevinding - Onderdeel - Onderdeel / onderdelen ontbreken

Aangemaakt	okt 14, 2013	Status	Open
Inspecteur	Arie van der Plaats	Soort inspectie	Jaarlijkse hoofdinspectie
Prioriteit		Datum afhandeling	
Norm omschrijving	Enkele onderdelen ontbreken		
Aantekeningen	Dak ontbreekt

Bevinding soort	Aangemaakt	Afgehandeld door	Kosten	Status
"Advies: geen directe actie noodzakelijk, wel controleren"	okt 14, 2013			Open
Aantekeningen

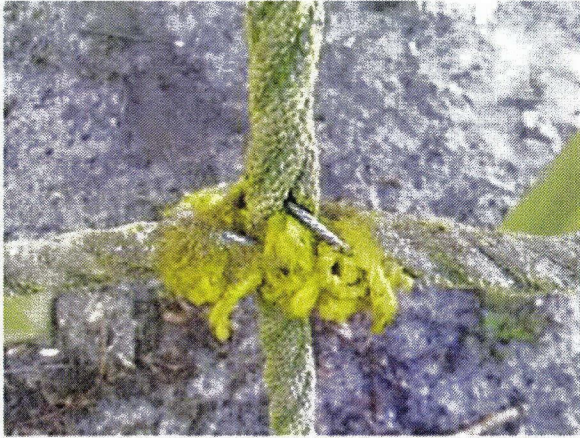
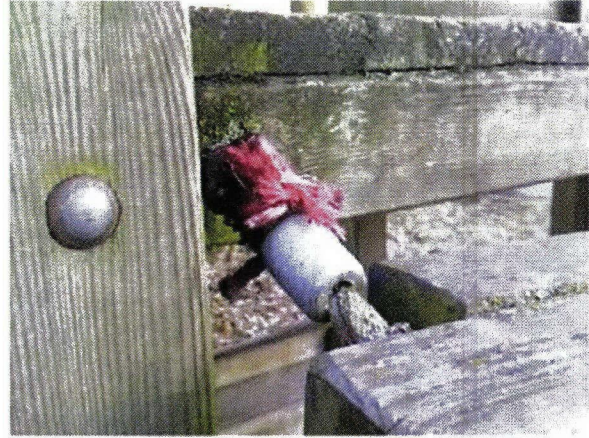
## Bevinding - Onderdeel - Versleten

Aangemaakt	feb 20, 2012	Status	Open
Inspecteur	Arie van der Plaat	Soort inspectie	Jaarlijkse hoofdinspectie
Prioriteit		Datum afhandeling	
Norm omschrijving	Onderdeel versleten		
Aantekeningen	Kabels in klimnet en hangbrug zijn versleten .

Bevinding soort	Aangemaakt	Afgehandeld door	Kosten	Status
Verwijder onderdeel	feb 20, 2012			Open
Aantekeningen	Advies Toestel vervangen
