Adriaan Roland Holtschool
0-Meting en Meerjarenplanning
2015-2034

rapport: 3.1411030

Dependance Adriaan Roland Holtschool (St. Adelbertus)

object: 340600001040

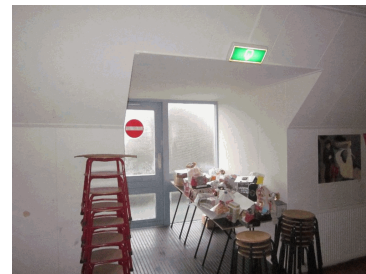
De vluchtdeuren zijn afgesloten middels sloten, waardoor vluchten onmogelijk is. De vluchtroutes dienen te worden beoordeeld, en dienen gangbaar te worden gemaakt. Tevens dienen actuele (en conform de NEN-norm) vluchtplattegronden te worden aangebracht.

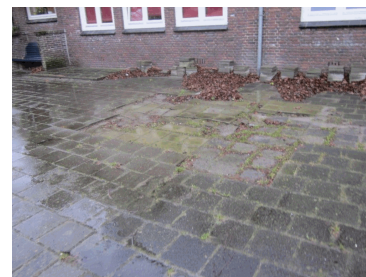
Betontegels, 300 x 300 mm; Vervangen; Terrein-1 + 2

Een groot gedeelte van de bestrating ligt onregelmatig en vertoont plas- en kuilvorming. Tevens ontbreken er diverse tegels. De bestrating dient te worden vervangen.

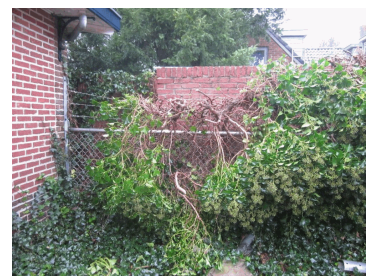
Afrastering, staal/gaas; Vervangen; Terrein-

Het gaashekwerk vertoont diverse gebreken en wordt gedeeltelijk overwoekerd door planten. Geadviseerd wordt om het gaashekwerk te vervangen.

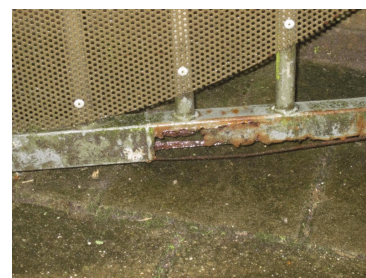
Poorten, staal; Vervangen; Terrein-

De stalen poort ter plaatse van gevel 1 is sterk aangetast door corrosie en dient te worden vervangen.

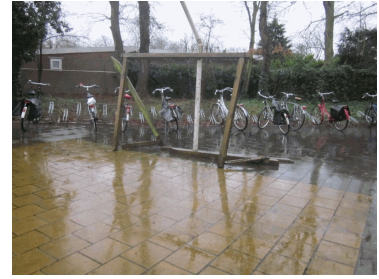
De voetbalgoal is ingestort. Om gevaarlijke situaties te voorkomen, dient de goal te worden gerepareerd of verwijderd.

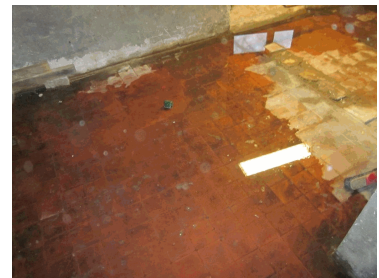
Metselwerk; Repareren; Kelder-

De kelder is lek, waardoor er regelmatig in de kelder staat. De kelder dient waterdicht te worden gemaakt.

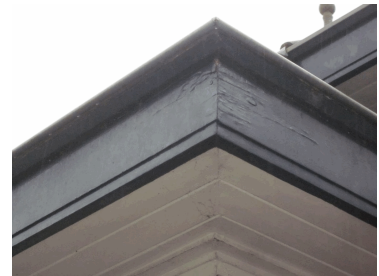
Bakgoot, buiten de gevel; Repareren; Gevels-

Diverse houten gevelonderdelen zijn aangetast door houtrot, of vertonen 'zacht hout'. Deze delen dienen te worden gerepareerd voorafgaand aan het buitenschilderwerk.

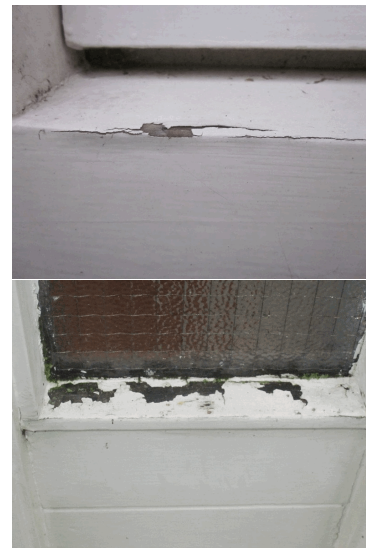
Het buitenschilderwerk ter plaatse van de kozijnen vertoont afbladdering, scheurvorming en verpoedering. Om (verdere) aantasting door houtrot te voorkomen dient het algehele buitenschilderwerk op korte termijn te worden uitgevoerd.

Enkele glaslatten zijn aangetast door houtrot, deze dienen voorafgaand aan het uitvoeren van het schilderwerk te worden vervangen.

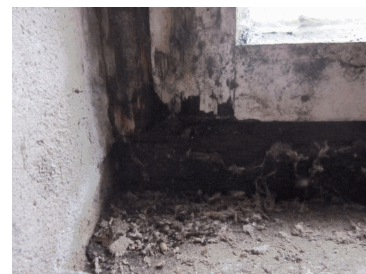
Kozijnen, hout; Vervangen; Gevel-16

Het kozijn ter plaatse van de kelderkoekoek is aangetast door houtrot en dient op korte termijn te worden vervangen.

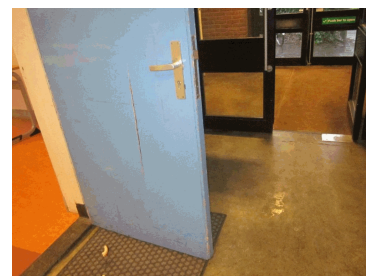
Deuren; Vervangen; Interieur-

Diverse binnendeuren zijn beschadigd, en kunnen niet meer worden gerepareerd d.m.v. bijvoorbeeld plamuur. Deze binnendeuren (+/- 5 stuks) dienen te worden vervangen.

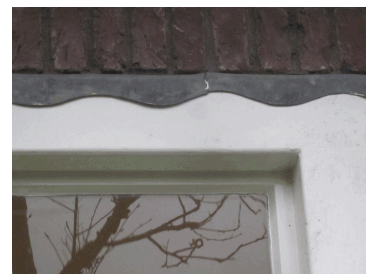
Vochtkerende voorzieningen, lood; Repareren; Gevels-3 - 5

De loodstroken op de kozijnen ter plaatse van gevel 3 en 5 (voorgevel) zijn gescheurd doordat er te lange lengtes van het lood zijn toegepast. Vervanging is echter lastig en kostbaar. Repareren door loodtape (aan de onderzijde) wordt geadviseerd.

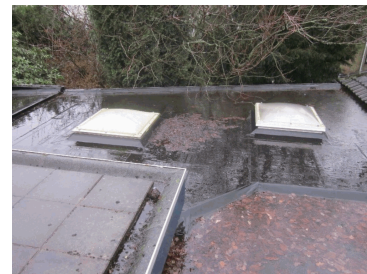
Dakbedekkingen; Schoonmaken; Plat dak-

Diverse daken en goten zijn vervuild door bladeren e.d. Om eventuele verstoppingen te voorkomen dienen de daken en goten periodiek te worden gereinigd.

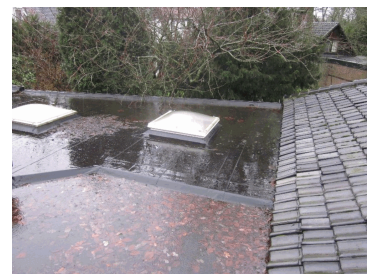
Keramische dakpannen, ovh; Corrigeren; Hellend dak-

De onderste dakpannen liggen niet in de daklijn. Geadviseerd wordt om een extra lat op de onderste panlat aan te brengen, zodat de pannen in de daklijn liggen.

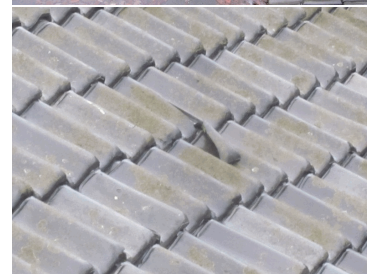
Incidenteel zijn er gebroken dakpannen waargenomen. De gebroken dakpannen dienen te worden vervangen.

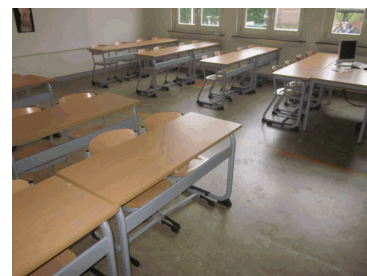
Vloerbedekking, linoleum/marmoleum; Vervangen; Ruimte-

Ter plaatse van ruimte 2, 5, 12, 13, 15, 18 t/m 20, 26, 29 en 30 is het linoleum beschadigd, vervuild en ontbreken naden. Vervanging is op korte termijn noodzakelijk.

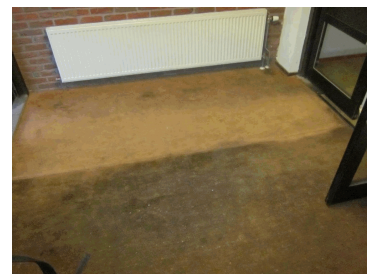
Vloerbedekking, cocosmatten; Vervangen; Ruimte-

De kokosmatten ter plaatse van de entree's zijn sterk verouderd en versleten. Deze dienen te worden vervangen.

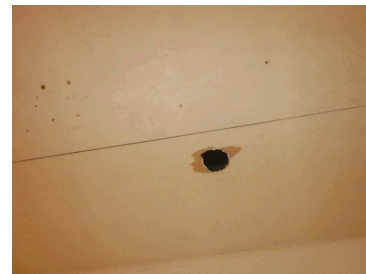
Plafondafwerking; Repareren; Interieur-

Het plafondafwerkingen zijn op meerdere plekken beschadigd (voornamelijk op de verdieping). De plafondafwerkingen dienen te worden hersteld voorafgaand aan het uitvoeren van het binnenschilderwerk.

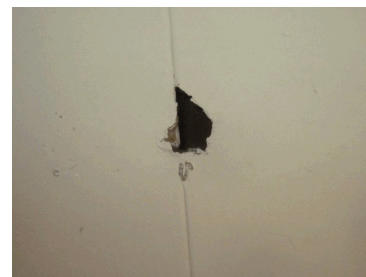
Wandafwerking, gipsplaten; Repareren; Interieur-

De gipsplaten die gebruikt zijn als wandafwerkingen zijn op meerdere plekken beschadigd (voornamelijk op de verdieping). De wandafwerkingen dienen te worden hersteld voorafgaand aan het uitvoeren van het binnenschilderwerk.

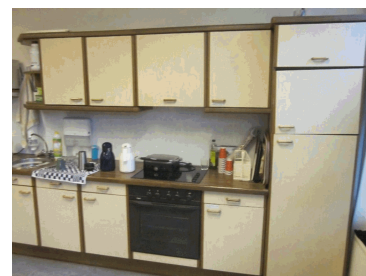
Keukenelementen, compleet; Vervangen; Ruimte-29

Het keukenblok in de lerarenkamer is sterk verouderd en dient op korte termijn te worden vervangen.

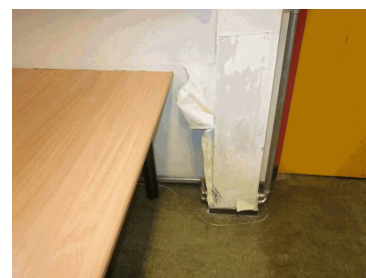
Wandbekleding, glasweefsel; Bijplakken losse lagen; Interieur-

Het glasvliesbehang op de wanden is op meerdere plekken beschadigd, of vertoont blazen. Het glasvliesbehang dient te worden hersteld voorafgaand aan het uitvoeren van het binnenschilderwerk.

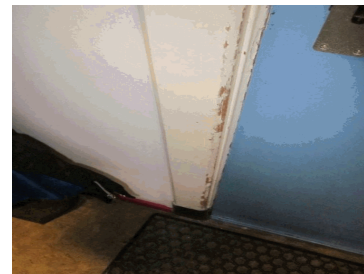
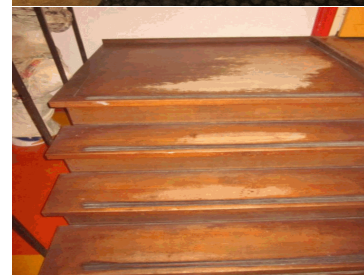
Het algehele binnenschilderwerk is op veel plaatsen beschadigd en/of vervuild. Op korte termijn is een grote herstelpost opgenomen ten behoeve van het binnenschilderwerk (kozijnen, deuren, wanden, plafonds enz.). Daarna dient het binnenschilderwerk jaarlijks te worden bijgewerkt.

Ook het schilderwerk van de trappen in de school is ver afgesleten en dient op korte termijn te worden voorzien van een herschilderbeurt.

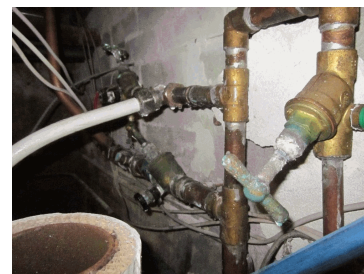
Leidingen, koper; Isoleren; Interieur-

De waterleidingen in de kelder vertonen (geringe) corrosie als gevolg van condensatie. De waterleidingen dienen te worden geïsoleerd.

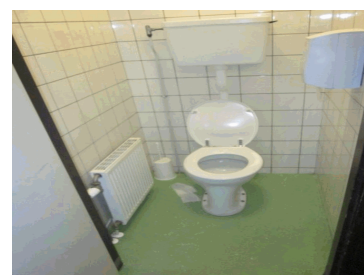
Toiletgroep; Vervangen; Interieur-

De toiletruimtes zijn sterk gedateert en vertonen diverse gebreken. Algehele toiletruimterenovatie is op korte termijn noodzakelijk.

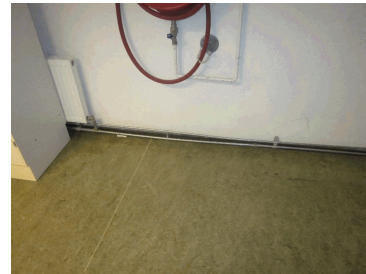
Verwarmingsinstallatie; Klachtenonderhoud; Interieur-

Ter plaatse van ruimte 26 (gang) zijn de cv-leidingen verbogen. Vermoedelijk is dit gebeurt doordat leerlingen op de cv-leidingen gaan staan. Als de leidingen het begeven, kan er water van 90 graden uit spuiten, met alle gevolgen van dien. Geadviseerd wordt om de cv-leidingen te voorzien van een koof.

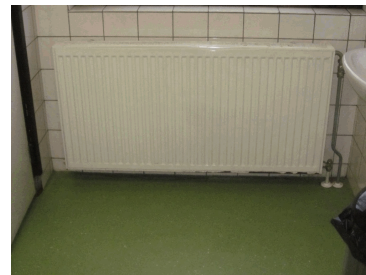
Radiatoren en convectoren; Repareren; Interieur-

De radiatoren in de toiletruimtes vertonen geringe corrosie aan de onderzijde. De radiatoren dienen te worden ontroest en te worden voorzien van een beschermende laag.

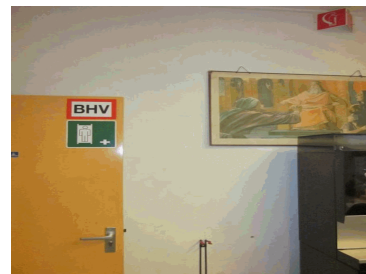
Poeder- en schuimblussers; Vervangen; Interieur-

De brandblusser in de lerarenkamer ontbreekt. Deze dient zo snel mogelijk (opnieuw) te worden aangebracht.

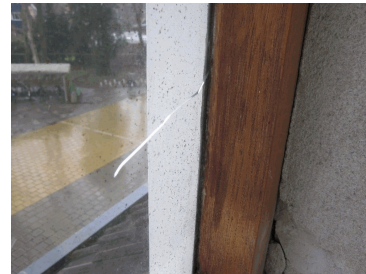
Ter plaatse van de cv-ruimte is een scheur in de beglazing waargenomen. De ruit dient te worden vervangen. Er kan hierbij gekozen worden om de ruit te vervangen door isolerende beglazing.

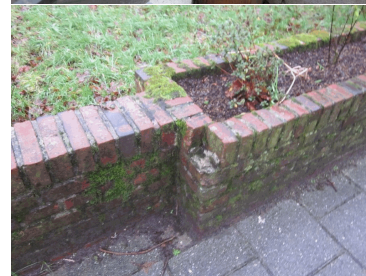
Aan de voorzijde ontbreekt een baksteen ter plaatse van de gemetselde bloembak, deze dient opnieuw te worden aangebracht.

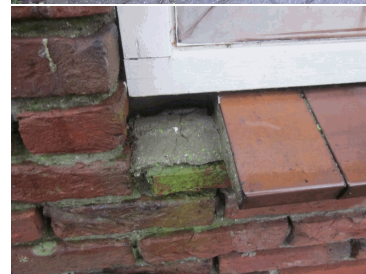
Ter plaatse van gevel 19 ontbreekt een raamdorpelsteen. Deze dient opnieuw te worden aangebracht.

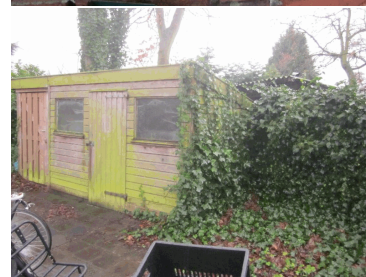
De buitenberging wordt deels begroeid door klimop planten. Dit is bevordert de aantasting door houtrot. De klimplanten dienen te worden verwijderd.
