Datum 7 april 2016  
Ons kenmerk D/300.2000  
Onderwerp Rapportage boom beschermende maatregelen

In uw opdracht heeft Terra Nostra op 30 maart 2016 een analyse gemaakt van boombeschermende maatregelen aan de Eeuwigelaan in Bergen. Dit naar aanleiding van een boomveiligheidscontrole bij circa 100 bomen aan deze laan, eveneens uitgevoerd door Terra Nostra op 7 en 9 december 2015.

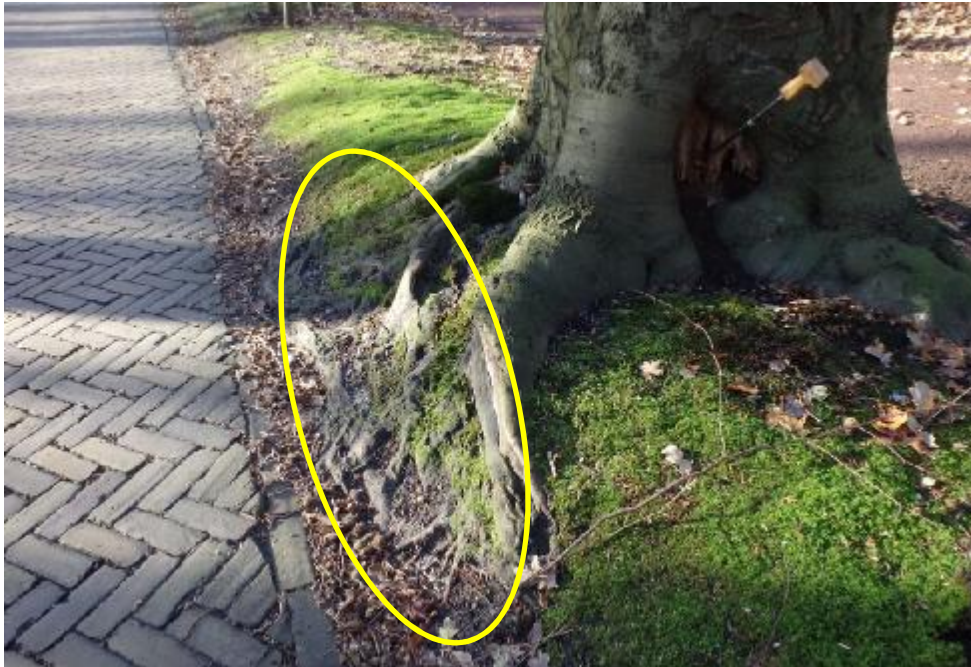
De bomen aan de Eeuwigelaan staan in een strook open grond, tussen de rijbaan en een fietspad. De strookbreedte varieert van circa 1,5 meter tot 2,5 meter. In de strook hebben de bomen relatief brede wortelvoeten gevormd. De bomen wortelen tot aan de rijbaan. Hier buigen de wortels af en lopen parallel aan de rijbaan (foto 1).

Foto 1: Beeld van oppervlakkige wortels parallel aan de rijbaan van de Eeuwigelaan.

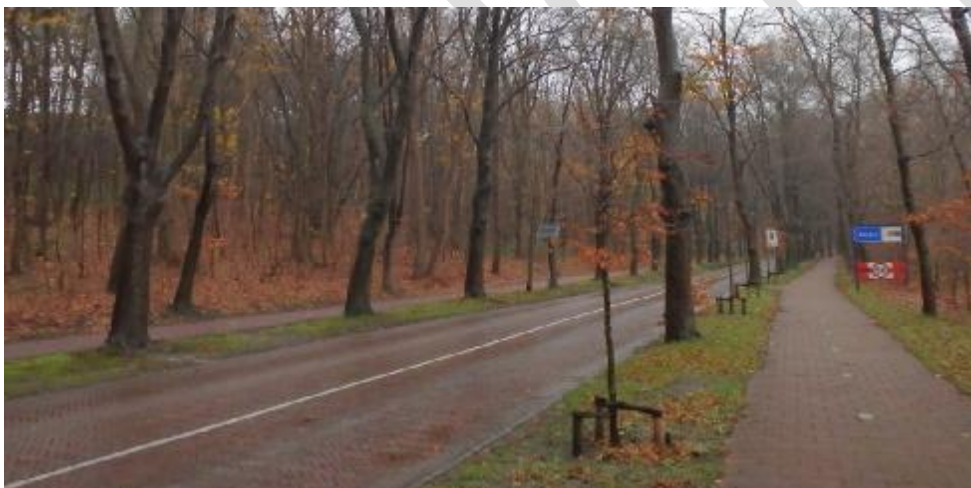
Er heeft inboet van jonge bomen plaatsgevonden op diverse locaties (foto 2).

Foto 2: Inboet van jonge bomen in lijn met de oude bomen aan de Eeuwigelaan in Bergen.

Op 2 tot 3 locaties in de Donkere Hoek kan voldoende ruimte voor het inrichten van een passeerhaven worden gecreëerd. Hiervoor dienen recent ingeboete bomen te worden verplant. Deze oplossing geeft ruimte aan het verkeer, maar doet de verjonging van de laan in de oude bomenlijn teniet.
