Lanen in Bergen

Inventarisatie in het kader van het Bomenplan Bergen

Concept
November 2012

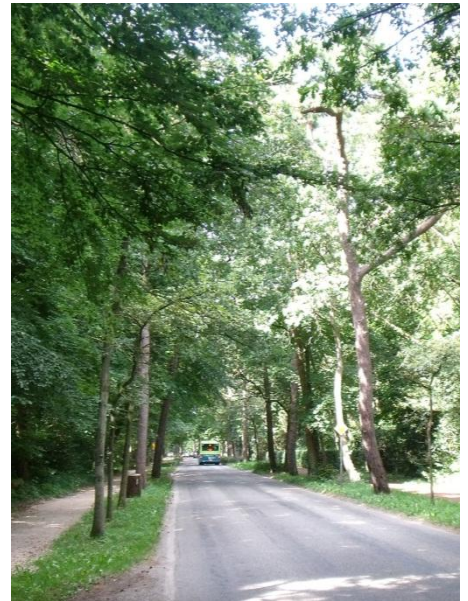
1. Eeuwigelaan

soort	den/beuk
leeftijd	50 <
opmerkingen	Bomen staan dicht op de weg. Er zijn veel gaten gevallen in beplanting, waar jonge bomen zijn aangeplant.

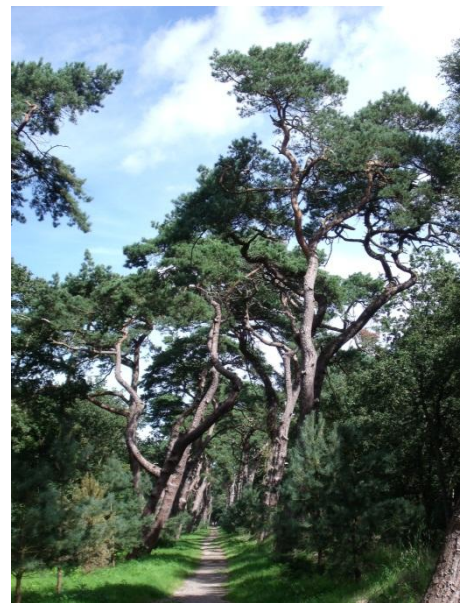
2. Sparrelaan

soort	Den
leeftijd	50 <, met jonge aanplant
opmerkingen	wordt door PWN hersteld

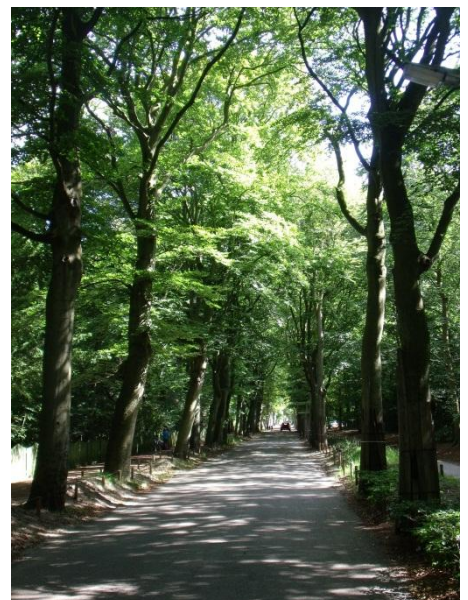
3. Hoflaan

soort	Beuk
leeftijd	50 <
opmerkingen	laatste jaren enkele bomen weggefallen

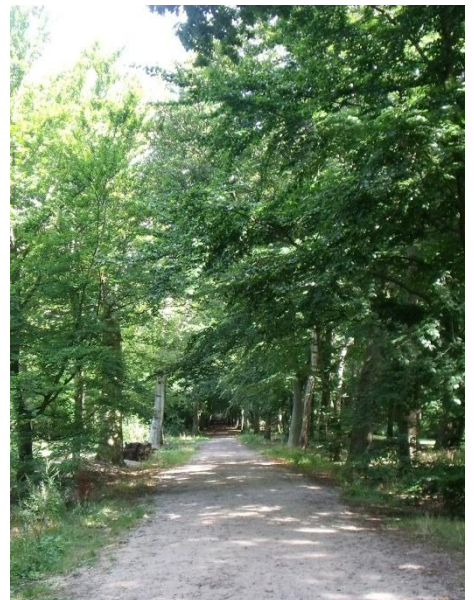
8. Van Brederodelaan

soort	eik/beuk
leeftijd	50 <
opmerkingen	ligt in Oude Hof zuidelijke deel beplanting heeft onregelmatig karakter door uitval oude bomen.

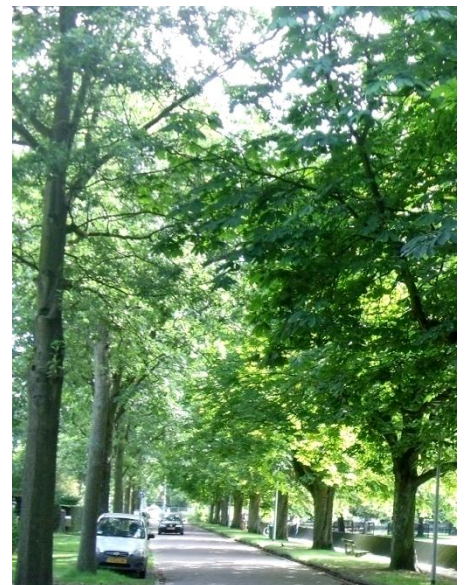
15. Van Reenenpark

soort	kastanje/eik
leeftijd	50 <, eiken zijn jonger
opmerkingen	kastanjes langs zijde hertenkamp

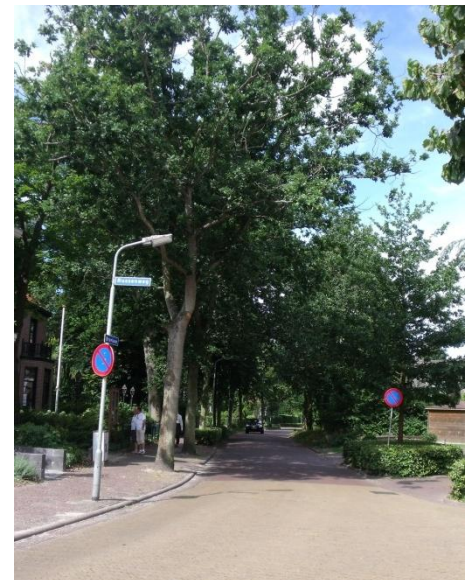
20. Breelaan

soort	Linde, eik, div.
leeftijd	div.
opmerkingen	Echte laanstructuur ontbreekt. Reconstructie Breelaan en plan Mooi Bergen bieden kansen om deels laanstructuur terug te brengen.

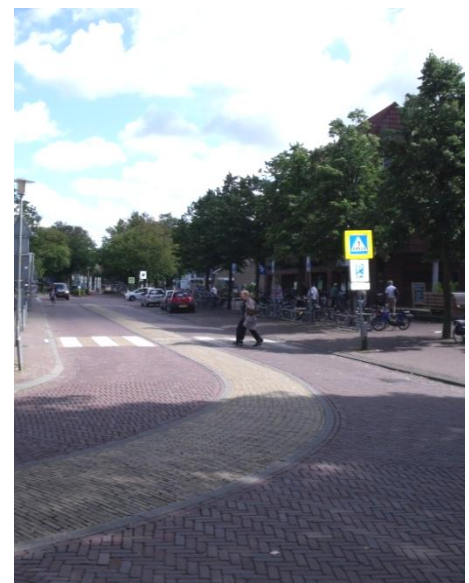
21. Plein

soort	Linde, div.
leeftijd	div.
opmerkingen	Laanstructuur ontbreekt. Plan Mooi Bergen biedt kansen om laanstructuur terug te brengen.

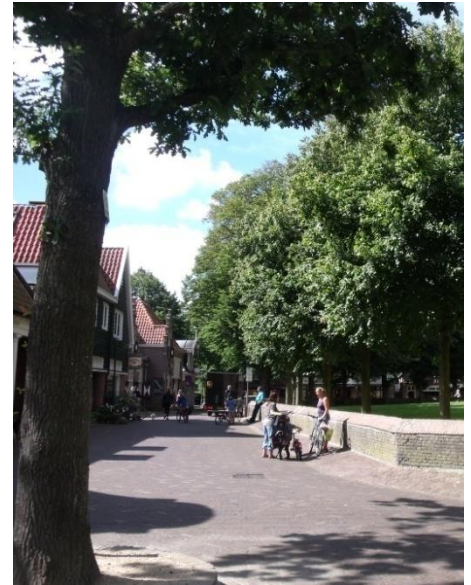
22. Oude Prinsweg/Raadhuisstraat

soort	Linde (binnen muur rond Ruïnekerk), eik
leeftijd	Lindes <25, eiken 50<
opmerkingen	De oude eiken hebben het moeilijk. De lindebepanting rond de Ruïnekerk neemt de structuur over.

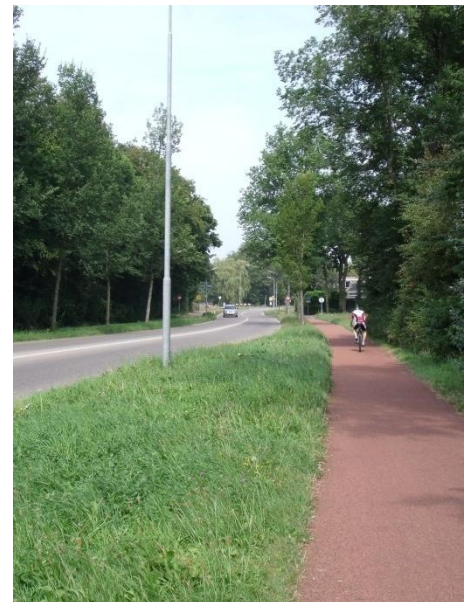
23. Koninginneweg

soort	Eik
leeftijd	50<
opmerkingen	Onregelmatig beeld, deels geen laan karakter

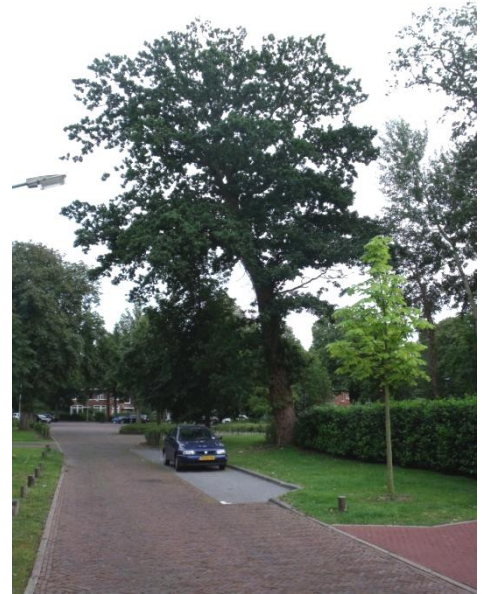
41. Kastanjelaan

soort	kastanje
leeftijd	div.
opmerkingen	Veel uitval, slechte vitaliteit

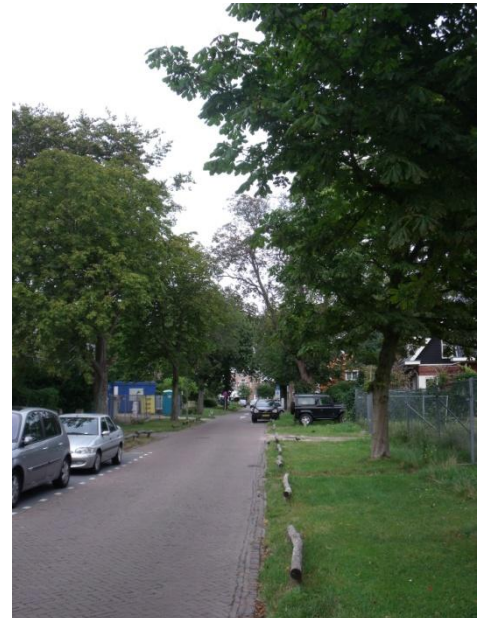
42. Vijverlaan

soort	kastanje
leeftijd	div.
opmerkingen	Slechte vitaliteit

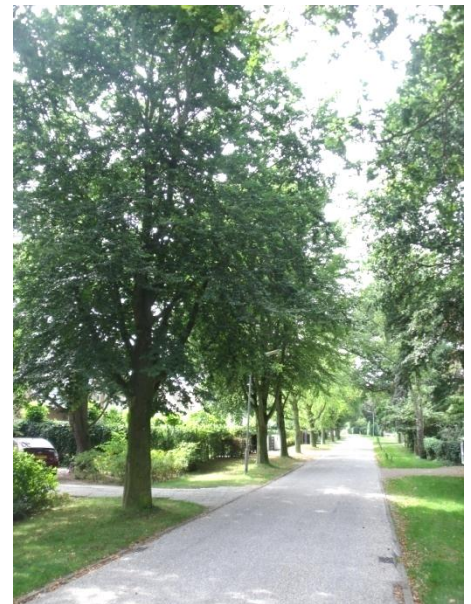
27. Noordlaan

soort	Linde
leeftijd	50<
opmerkingen	Bepanting aan één zijde

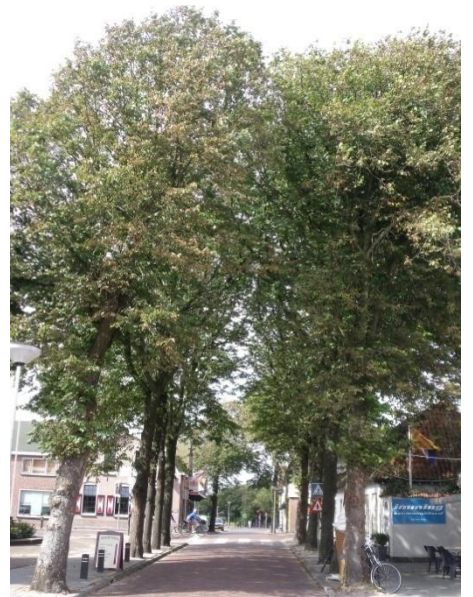
34. Herenweg Egmond Binnen

soort	Linde
leeftijd	50<
opmerkingen	Alleen ter hoogte kruising met Adelbertusweg/Abdijlaan is nu laanbeplanting aanwezig. Het deel ten zuiden hiervan leent zich eveneens voor laanbeplanting

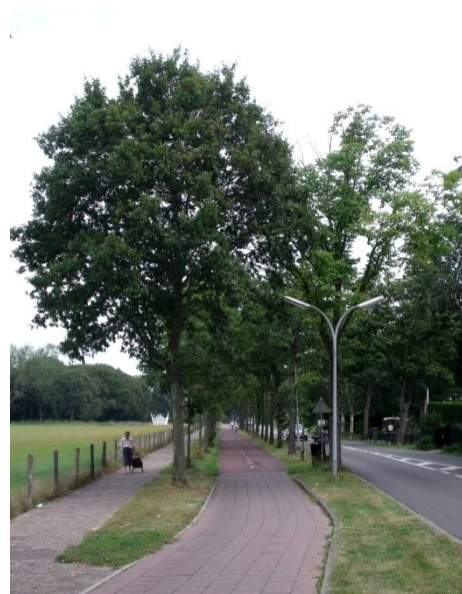
38. Laanweg

soort	Eik
leeftijd	<50
opmerkingen	Laanbeplanting voornamelijk aan weerszijden fietspad. Vitaliteit deels matig.

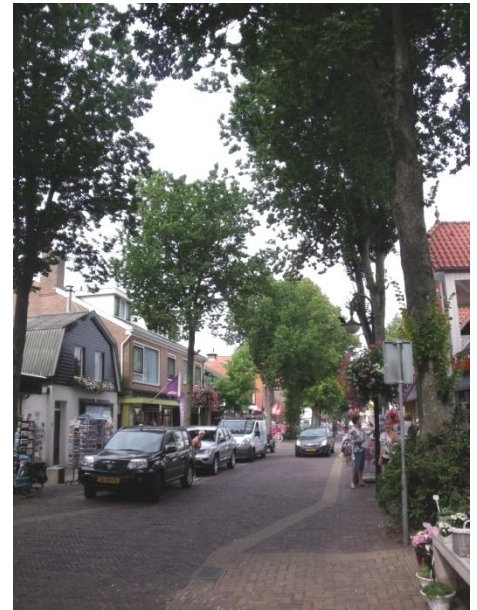
39. Hereweg Schoorl

soort	Diverse soorten
leeftijd	Divers
opmerkingen	De Hereweg in de kern van Schoorl heeft een onregelmatige beplanting. Het laankarakter ontbreekt. Door het relatief smalle profiel is er weinig ruimte voor nieuwe aanplant.
