**Cultuurhistorische waardestelling en aanbevelingen**

**Dienstwoning Huize Kranenburgh**

**Hoflaan 26 Bergen**

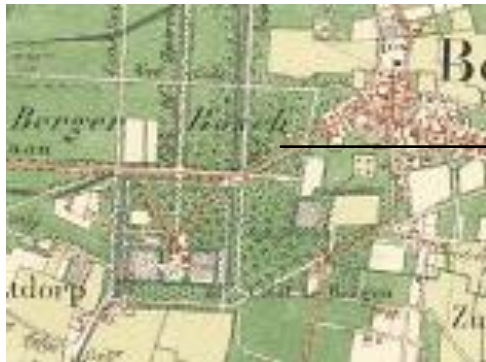
'Huize Kranenburgh' met  
aan de achterzijde de  
dienstwoning

1. Topografische kaart 1899 (detail kadasterkaart nr. 261)

Waarschijnlijk tezelfdertijd verrijst schuin aan de achterzijde van de villa een bijbehorende dienstwoning. Deze datering is, buiten de stijlkenmerken, af te leiden uit contemporaine kadasterkaarten. Zo is op de kadasterkaart uit 1899, met enige moeite, de dienstwoning achter de villa te ontdekken (afb. 1). Mogelijk fungeerde de woning als tuinders- of als portierswoning<sup>1</sup>. De architect van de woning is niet bekend. Het is denkbaar dat de, eveneens vooralsnog onbekende, architect van de villa ook hier het ontwerp leverde. De gebruikte baksteen komt in kleur en formaat overeen met die van de villa.

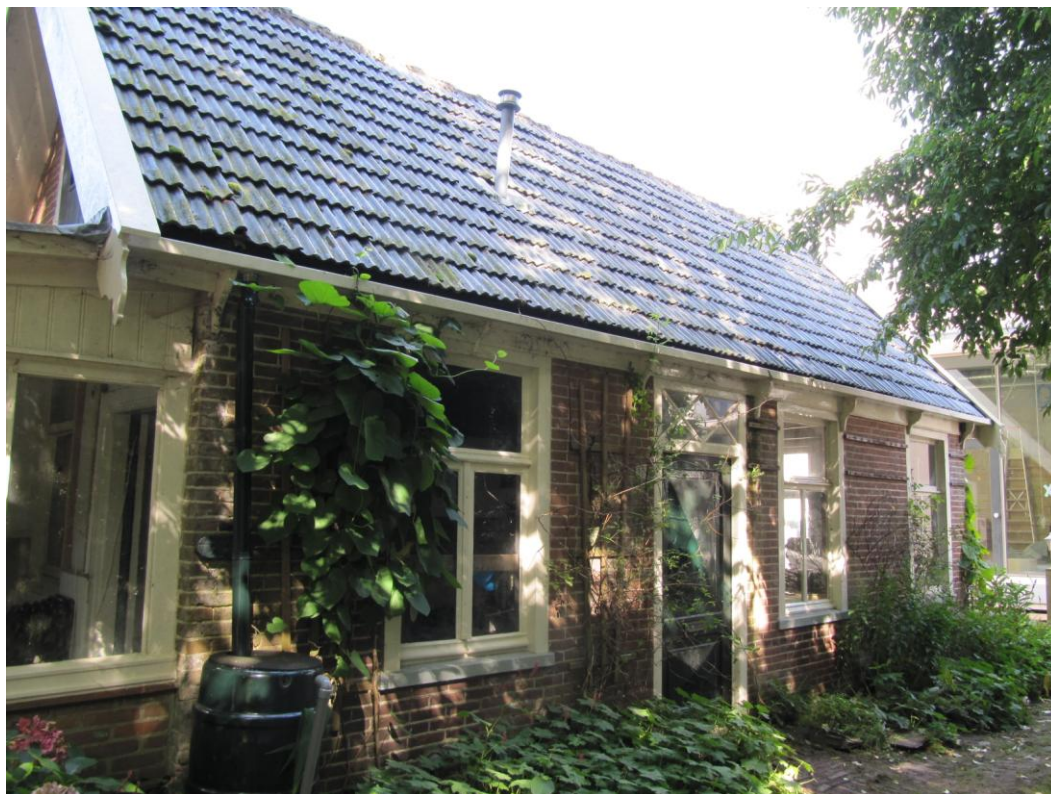
2. Voorgevel (Z)

De voorgevel (Z) is een vierassige langsgevel. Links van het midden bevindt zich de entree in de vorm van een paneeldeur waarbij de beide panelen in de vorm van een diamantkopmotief gesneden zijn. In het bovenlicht boven het kalf is een XX-vormige roedenverdeling aangebracht (afb. 9). Links van de deur zit een dubbel openslaand éénruits raam met éénruits klepraam bovenlicht, rechts twee tweeruits ramen met dito bovenlichten.

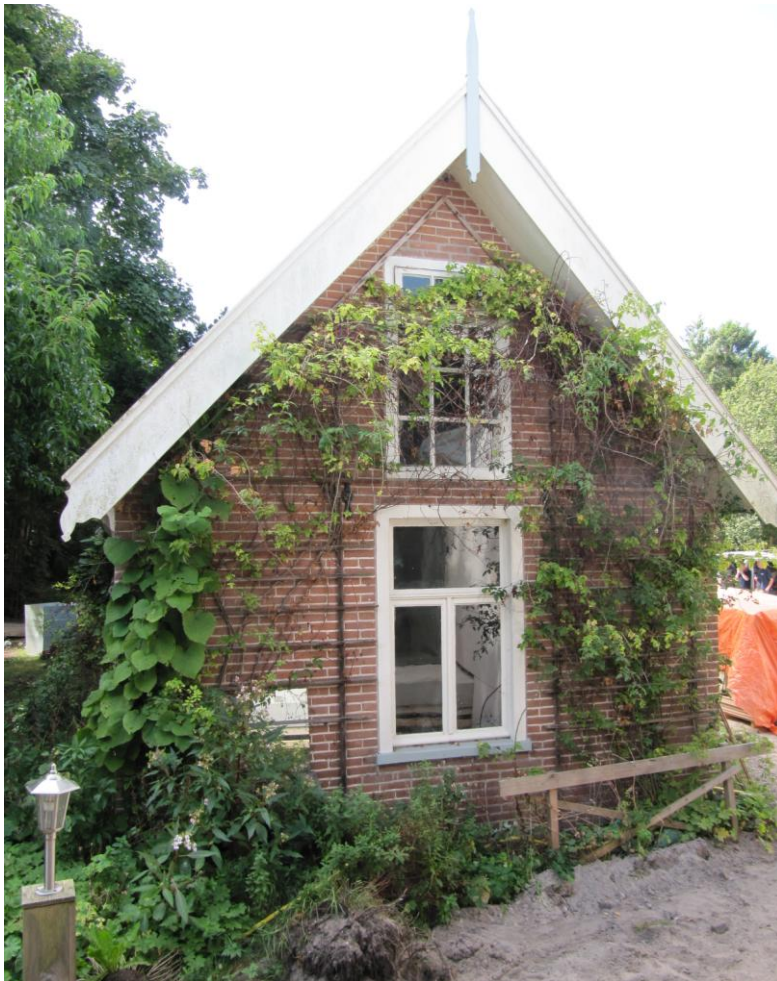
3. Kopgevel (O)

De achtergevel (N) is blind, op een ongeveer centraal in de gevel geplaatst houten wc-venstertje na. De kopgevel nabij de nieuwbouw (O) is symmetrisch ingedeeld. De begane grond heeft centraal in de gevel een dubbel openslaand éénruits raam met éénruits bovenlicht. De zolderverdieping telt een centraal geplaatst negenruits raam met drieruits klepraam bovenlicht.

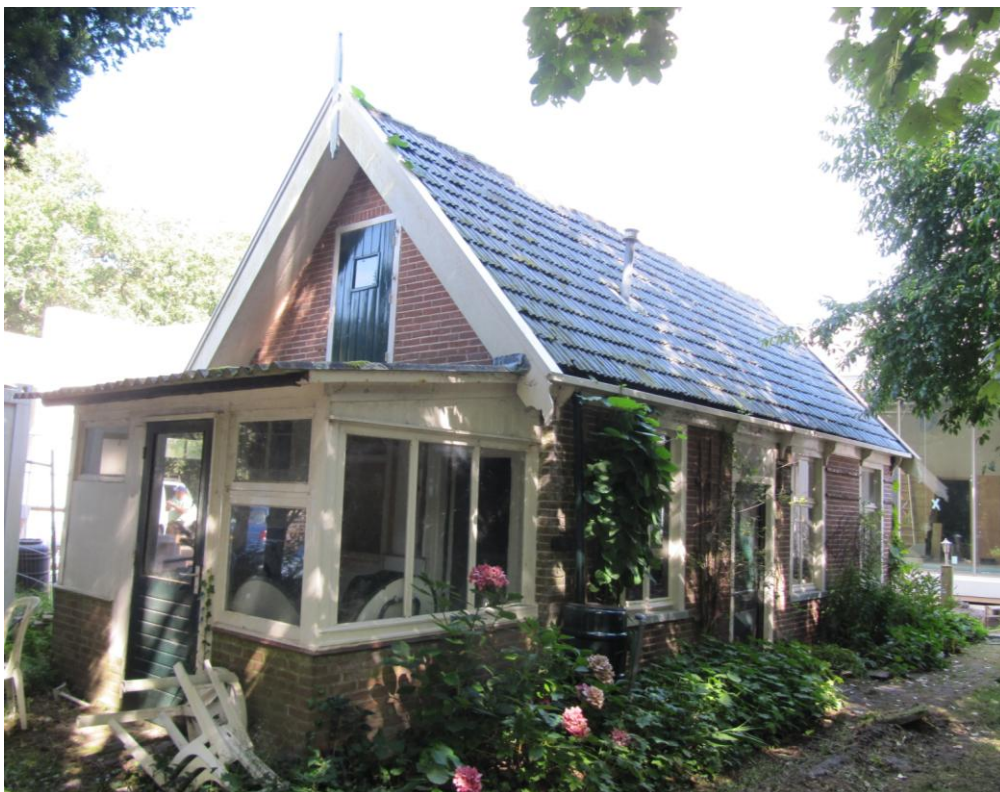
4. Kopgevel met aanbouw van latere datum (W) en voorgevel (Z)

De kopgevel nabij de oprit (W) heeft een éénlaags aanbouw van latere datum onder een lessenaarsdak dat gedekt is met asbest golfplaten. De aanbouw heeft een gemetselde borstwering en een met hout en glas gevulde opbouw. In de muur van de oorspronkelijke gevel (dus binnen in de aanbouw) zijn op de begane grond het kozijn van de voormalige deur en een raamkozijn nog te zien. Op de verdieping van de hoofdmassa zit een centraal geplaatste houten deur met een rollaag erboven.

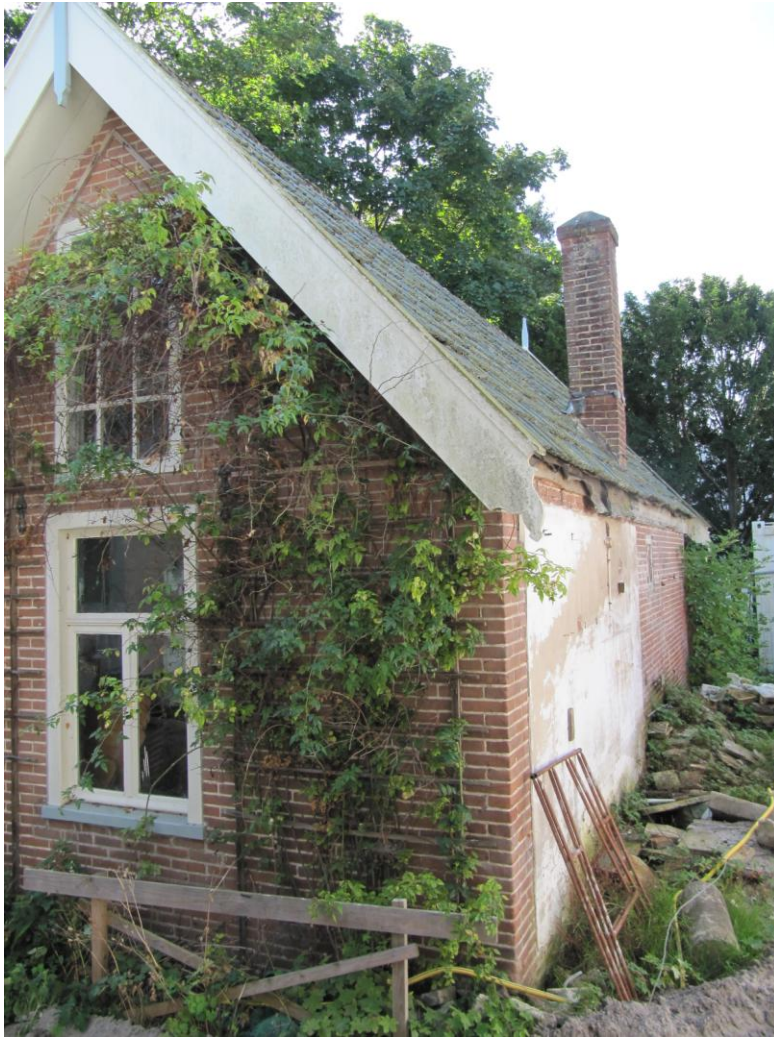
5. Deel kopgevel (O) en achtergevel (N)

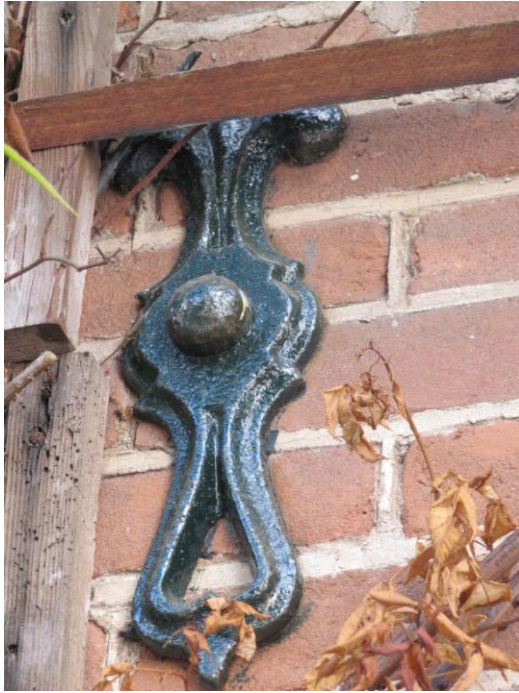
6. Sieranker

De gevels zijn gemetseld in rode baksteen in halfsteens verband. Kozijnen (met pen-gatverbindingen), ramen en deuren zijn van hout. De meeste kozijnen zijn voorzien van zogenoemde kapelletjes en biljoen. In de kopgevels zitten twee sierankers.

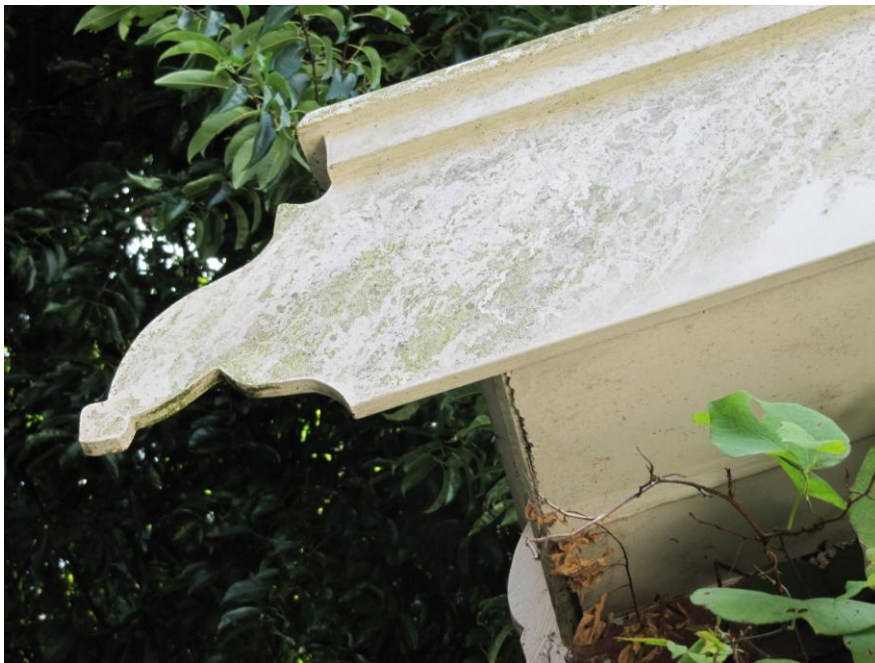
7. Geprofileerde windveer kopgevel

De woning (ex serre-aanbouw van latere datum) is opgetrokken op een rechthoekig grondplan en bestaat uit één bouwlaag met kapverdieping onder een zadeldak dat gedekt is met gesmoorde, geglazuurde gegolfde Friese pannen. De nok staat ongeveer parallel aan de Hoflaan. Op het achterdakvlak staat een gemetselde schoorsteen. De kopgevels bezitten brede dakoverstekken die voorzien zijn van windveren die aan de voet in de vorm van een druppelvormig motief gesneden zijn. De windveren komen samen in een geprofileerde makelaar. De licht uitkragende houten blokgoten in de voorgevel (O) wordt onderkraagd door geprofileerde, ojiefvormige gootklossen (afb.7, 8).

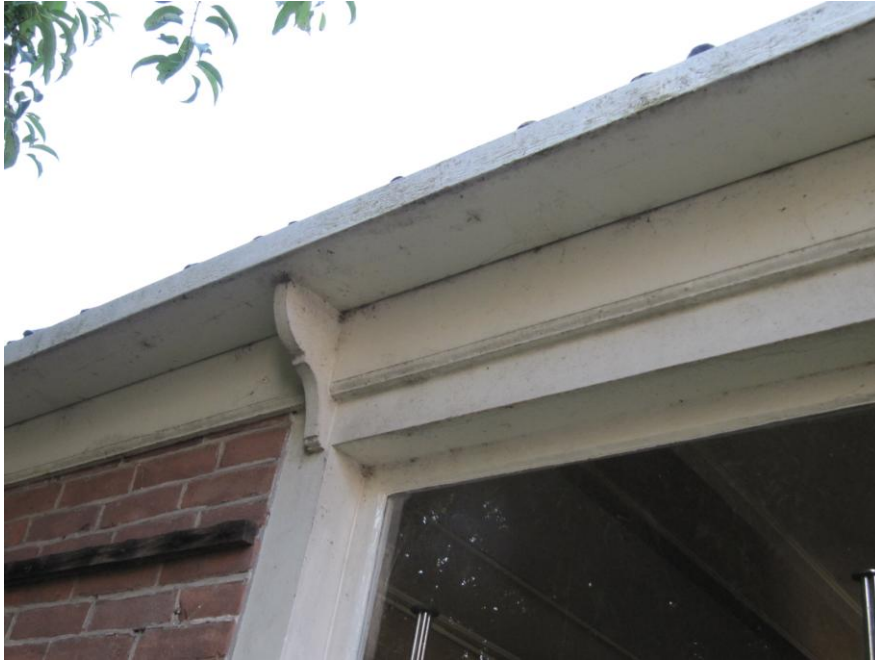
8. Oijefvormige gootklos onder blokgoot in voorgevel

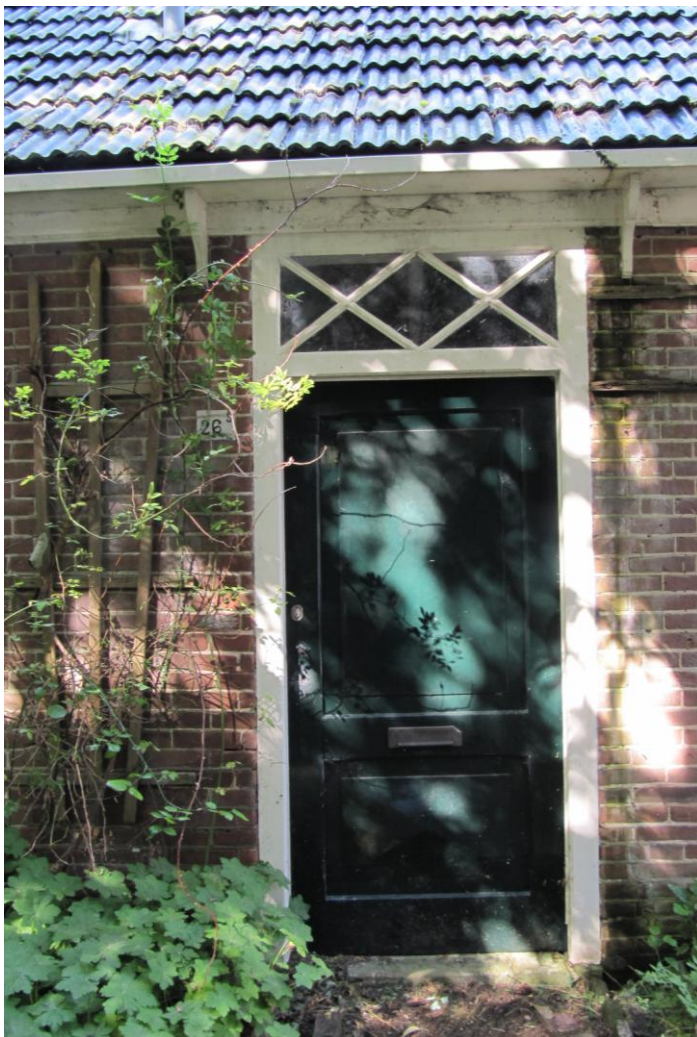
9. Entree in voorgevel

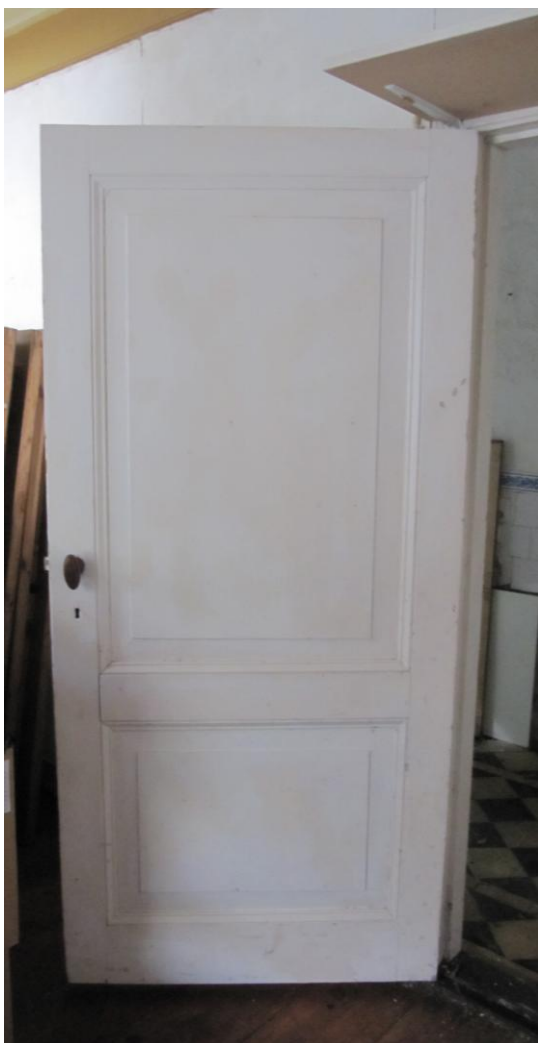
10. Interieur: paneeldeur

- Paneeldeuren
- Plavuizen (middencorridor)

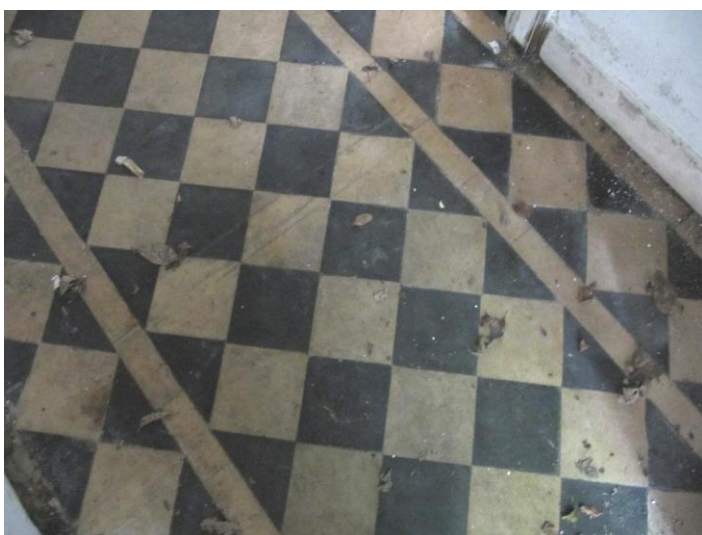
11. Interieur: plavuizen in middencorridor

De middencorridor achter de entree is bevloerd met zwart-gele plavuizen met eenvoudige geometrische patronen (afb.11). De gang leidt zowel links als rechts via paneeldeuren naar een kamer met eenvoudig balkenplafond. Tussen de balken is zachtboard aangebracht. Aan het eind van de gang zit een paneeldeur met wc erachter. Vanuit de gang leidt een smalle steektrap naar de zolderverdieping. De kap, waarschijnlijk een eenvoudige gordingenkap, is afgetimmerd met zachtboard.

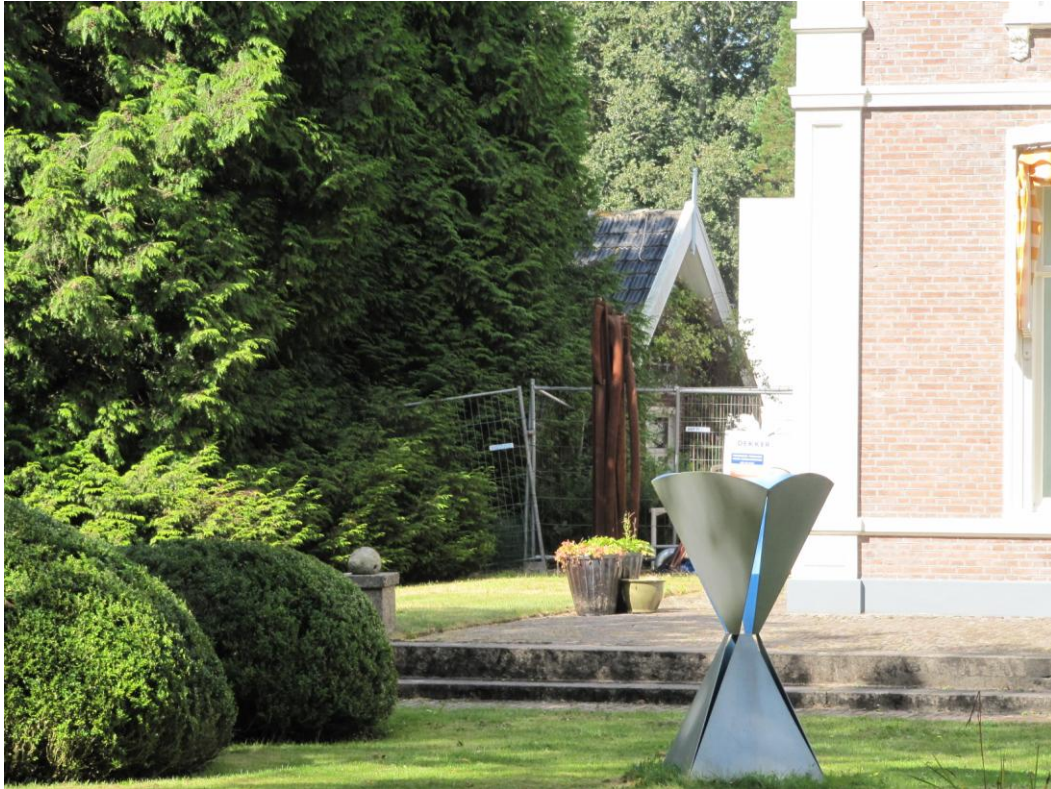
12. Situering van de dienstwoning nabij de villa

Het vrijstaande pand staat aan de noordwestzijde en in de onmiddellijke nabijheid van Huize Kranenburgh. Het is bereikbaar via een oprit vanuit de Hoflaan aan de westzijde van de bij de villa behorende tuin. Vanuit de Hoflaan gezien is het gebouw vrijwel niet zichtbaar omdat het schuil gaat achter bossages die deel uitmaken van de villatuin (afb.12).

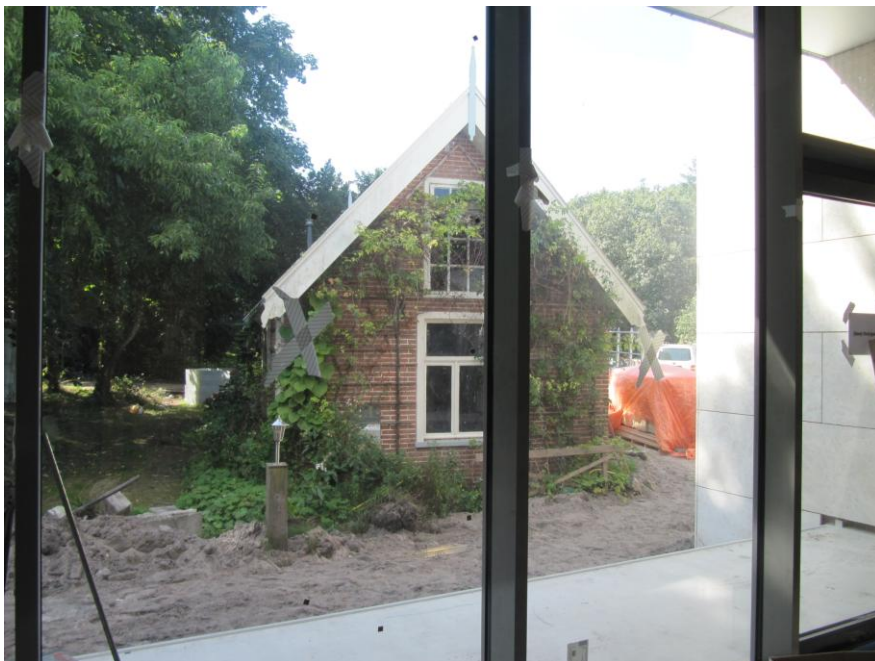
13. Zicht op de kopgevel vanuit de nieuwbouw

Door de momenteel in uitvoering zijnde uitbreiding van het museum staat de oostelijke kopgevel dicht op de nieuwbouw (afb.13).

Deze beide monumentale waarden, te weten *cultuurhistorische* waarde en *ensemblewaarde*, zijn tegenwoordig in ernstige mate aangetast doordat de nieuwbouw van het museum (te) dicht op het pand staat. De historische context tussen villa en dienstwoning is hierdoor sterk verzwakt en feitelijk niet meer 'voelbaar'.
