Intergemeentelijke Stichting Openbaar Basisonderwijs

**Kenmerk:** sch/Groeterschool-282-ls  
**Betreft:** reactie op rapport Asset  
"Bouwtechnische beoordeling Groeterschool" van maart 2014

**Object - Combinatie, Speeltoestellen/Combinatie toestellen/Anders (Specificeer in veld)**  
**Locatie - OBS Groeterschool**

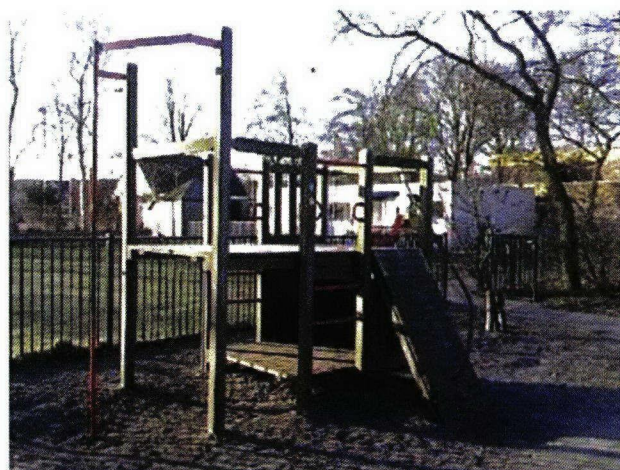
Aangemaakt	feb 20, 2012	Status	Open
Inspecteur	Arie van der Plaat	Soort inspectie	Jaarlijkse hoofdinspectie
Prioriteit		Datum afhandeling	
Norm omschrijving	Hout rot		
Aantekeningen	Onderste vloer en schuine oploop zijn verrot

Aangemaakt	feb 20, 2012	Status	Open
Inspecteur	Arie van der Plaat	Soort inspectie	Jaarlijkse hoofdinspectie
Prioriteit		Datum afhandeling	
Norm omschrijving	Afdekdop(pen) ontbreken		
Aantekeningen	Diverse afdekdoppen ontbreken

Aangemaakt	feb 20, 2012	Status	Open
Inspecteur	Arie van der Plaat	Soort inspectie	Jaarlijkse hoofdinspectie
Prioriteit		Datum afhandeling	
Norm omschrijving	Het toestel heeft een vrije valhoogte van meer dan 600 mm zonder dat het inslaggebied volledig afgedekt is met een schokdempende ondergrond.		
Aantekeningen	Zandondergrond ligt niet minimaal 150cm buiten het toestel

Aangemaakt	feb 20, 2012	Status	Open
Inspecteur	Arie van der Plaat	Soort inspectie	Jaarlijkse hoofdinspectie
Prioriteit		Datum afhandeling	
Norm omschrijving	In de vrije en/of valruimte zijn obstakels of speeltoestelonderdelen aanwezig die niet toegestaan zijn.		
Aantekeningen	Hekwerk staat niet minimaal 150cm buiten het toestel (125cm) en bestrating ligt niet minimaal

Bevinding soort	Aangemaakt	Afgehandeld door	Kosten	Status
Vervang object.	okt 14, 2013			Open
Aantekeningen	Toestel wordt zeer slecht

Bevinding soort	Aangemaakt	Afgehandeld door	Kosten	Status
Afdekdop(pen) aanbrengen	okt 14, 2013			Open
Aantekeningen

Bevinding soort	Aangemaakt	Afgehandeld door	Kosten	Status
Breid schokdempende ondergrond gebied uit.	feb 20, 2012			Open
Aantekeningen

Bevinding soort	Aangemaakt	Afgehandeld door	Kosten	Status
Verwijder objecten welke letsel kunnen veroorzaken van de valruimte / impact gebied.	feb 20, 2012			Open
Aantekeningen

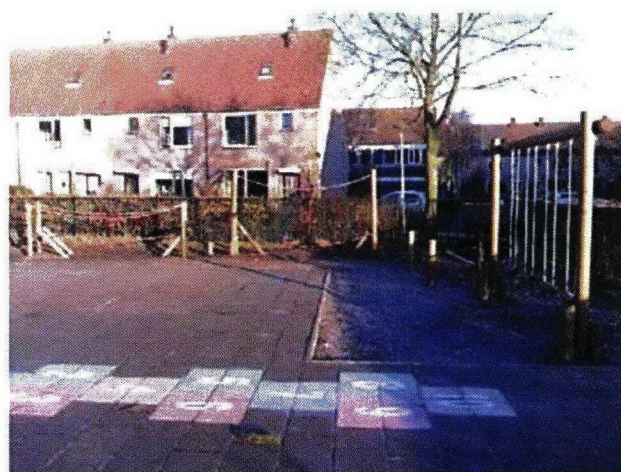
Object - Evenwichtscombinatie, Speeltoestellen/Combinatie toestellen/Anders (Specificeer in veld)

Aangemaakt	feb 20, 2012	Status	Open
Inspecteur	Arie van der Plaat	Soort inspectie	Jaarlijkse hoofdinspectie
Prioriteit		Datum afhandeling	
Norm omschrijving	In de vrije en/of valruimte zijn obstakels of speeltoestelonderdelen aanwezig die niet toegestaan zijn.		
Aantekeningen	Betonbanden staan niet minimaal 150cm buiten het toestel (31 en 75cm)

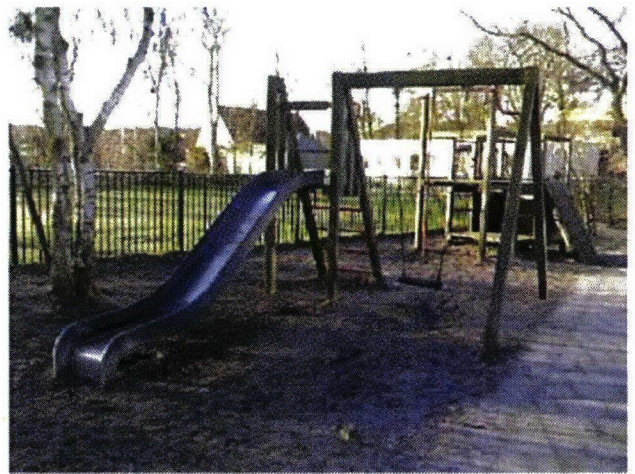
Naam: Schommelcombinatie  
Type nummer: B 32702  
Fabrikant: Hercules  
Installatie datum: jan 01, 2003  
Ondergrond: Zand

Aangemaakt	okt 14, 2013	Status	Open
Inspecteur	Arie van der Plaat	Soort inspectie	Jaarlijkse hoofdinspectie
Prioriteit		Datum afhandeling	
Norm omschrijving	Hout rot		
Aantekeningen	1 staander schommeljuk vertoont rottingsverschijnselen .

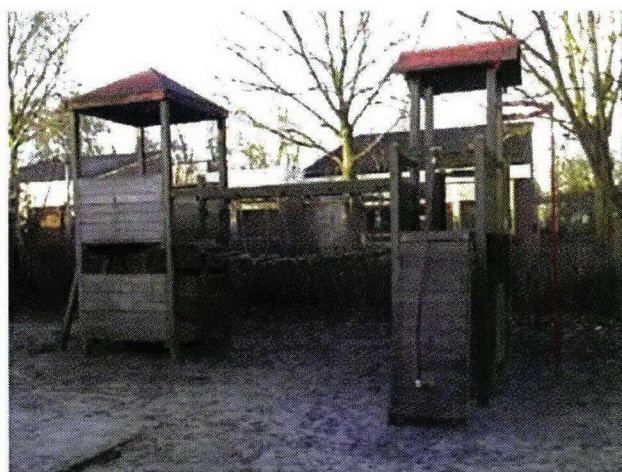
Naam: Torencombinatie  
Type nummer: S 90635  
Fabrikant: Hercules  
Installatie datum: jan 01, 2000  
Ondergrond: Zand

# deze is al weg

Aangemaakt	feb 20, 2012	Status	Open
Inspecteur	Arie van der Plaat	Soort inspectie	Jaarlijkse hoofdinspectie
Prioriteit		Datum afhandeling	
Norm omschrijving	Hout rot		
Aantekeningen	Diverse staanders toren, onderslagen oploop, enkele delen oploop en dak zijn verrot.
