Datum 7 april 2016  
Ons kenmerk D/300.2000  
Onderwerp Rapportage boom beschermende maatregelen

In uw opdracht heeft Terra Nostra op 30 maart 2016 een analyse gemaakt van boombeschermende maatregelen aan de Eeuwigelaan in Bergen. Dit naar aanleiding van een boomveiligheidscontrole bij circa 100 bomen aan deze laan, eveneens uitgevoerd door Terra Nostra op 7 en 9 december 2015.

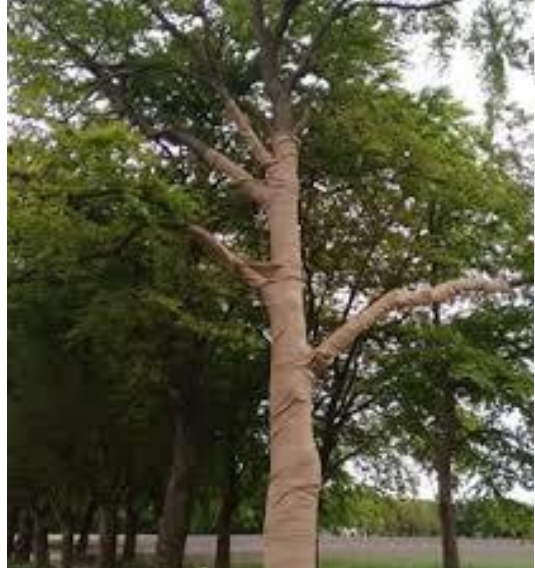
Productnaam	Materiaal	Verankering	Beschermend bereik:
Wikkeljute	Jute	In 2 lagen rond de stam draaien.	Onbeperkt.

<b>Ontwerp verkeersnelheid</b>		<b>Duurzaamheid</b>
	n.v.t.		Beperkt, binnen 2-4 jaar verteert de jute en valt af.
	<b>Analyse</b>		<b>Conclusie</b>
<ul style="list-style-type: none"> <li>• Ruimtegebruik materiaal is bovengronds nihil, ondergronds is geen ontgraving vereist.</li> <li>• De constructie is bedoeld als bescherming tegen zonnestraling.</li> <li>• Materiaal is niet berekend op aanrijdingen.</li> </ul>		<ul style="list-style-type: none"> <li>• Materiaal biedt geen bescherming van betekenis tegen aanrijdingen.</li> </ul>

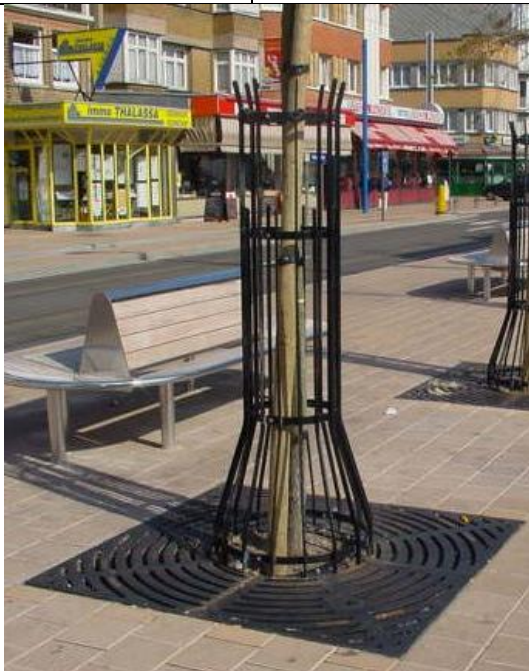
Productnaam	Materiaal	Verankering	Beschermend bereik:
Boomkorf	Staal	Verankering aan metalen boomrooster of op betonnen poeren in de bodem.	Vanaf stamvoet tot kroonbasis, afhankelijk van leverbare maten.

<b>Ontwerp verkeersnelheid</b>		<b>Duurzaamheid</b>
	Stapvoets		Beperkt, schades aan korf vereisen complete demontage, of vervanging.
	<b>Analyse</b>		<b>Conclusie</b>
	<ul style="list-style-type: none"> <li>• Ruimtegebruik constructie is bovengronds beperkt, ondergronds is ontgraving vereist.</li> <li>• De constructie is bedoeld als anti-vandalismevoorziening voor jonge bomen. Door diktegroei van de boom is de korf tijdelijk functioneel, niet/moeilijk aanpasbaar.</li> <li>• Ontwerp verkeerssnelheid is laag, en niet berekend op aanrijdingen met snelheden van &gt;10 km/u.</li> <li>• Aanrijdingen hoog tegen de korf voorkomen stambeschadigingen niet, doordat de korf vervormt.</li> <li>• Functionaliteit van de korf is bescherming van lage stamdelen.</li> <li>• Een aanrijding vraagt om herstel van de constructie, hiervoor is volledige demontage noodzakelijk.</li> </ul>		<ul style="list-style-type: none"> <li>• Product is alleen goed toepasbaar bij jonge bomen, in groeiplaatsen op pleinen en trottoirs.</li> <li>• Verankering in de grond bij bomen aan de Eeuwigelaan gaat gepaard met schade aan wortels.</li> <li>• Geen goede bescherming bij 'hoge aanrijdingen' met name door vrachtwagens. Stamschades zijn te verwachten bij aanrijding van bomen met scheefstand of bij bomen met stam/kroon in het rijprofiel.</li> </ul>
