Cultuurhistorische
effectrapportage
(her)inrichtingslocaties
Egmond-Binnen

Een onderzoek naar de aardkundige, archeologische en cultuurhistorische achtergrond van natuurontwikkelingsprojecten in de binnenduinrand bij Egmond-Binnen

NV PWN waterleidingbedrijf Noord-Holland
april 2008

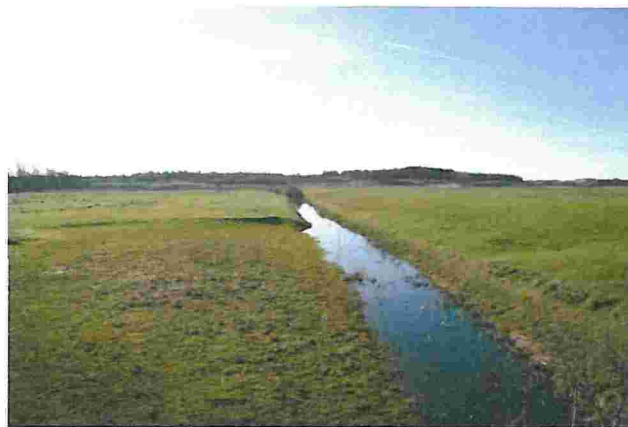
"Welsloot in blekerij"

De term duinrel wordt zowel gebruikt voor gegraven watergangen die als doel hadden schoon duinwater aan te voeren als voor duinsloten die ter ontwatering van het land werden gegraven. Deze duinrellen liggen meestal langs de randen van afgravingsvlakten waar het watervoerende pakket wordt aangesneden. In dit rapport wordt daarom de term randsloot gebruikt. In de afgegraven percelen lagen sloten ter ontwatering of als perceelsscheiding. Deze sloten worden in dit rapport als "duinsloot" aangeduid omdat het water in deze sloten ook stromend is. In het duingebied van Egmond-Binnen liggen "blekerijen" met "gietsloten" die werden gevuld uit de "welsloot" aan de rand van de afgraving. In dit rapport worden deze termen toegepast als het gaat over een blekerij.

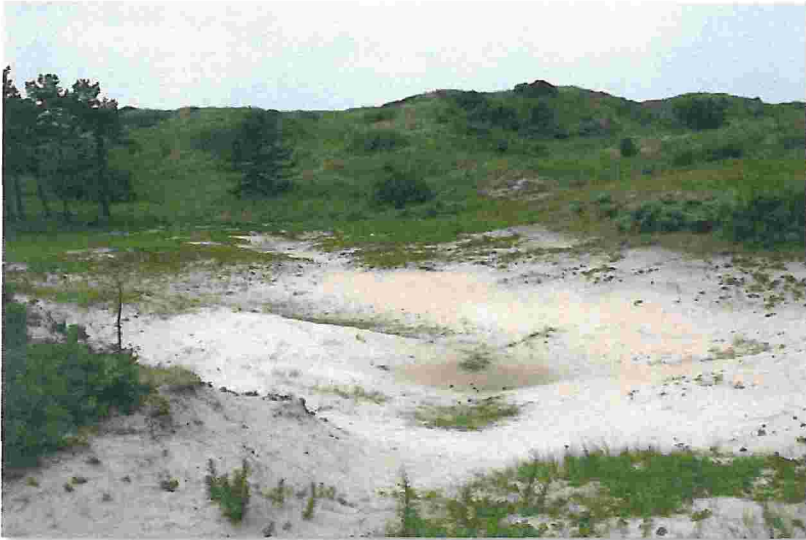
Met het hoger worden van de duinen veranderde ook de hydrologische situatie. Naarmate het duin hoger werd groeide ook het grondwaterlichaam in het duin. De afwisseling van hoge duintoppen en de diep tot op het grondwater uitgeblazen duinvalleien zorgde voor een zeer nat zoetwatermilieu.

Uitgeblazen duinvallei tot grondwaterniveau

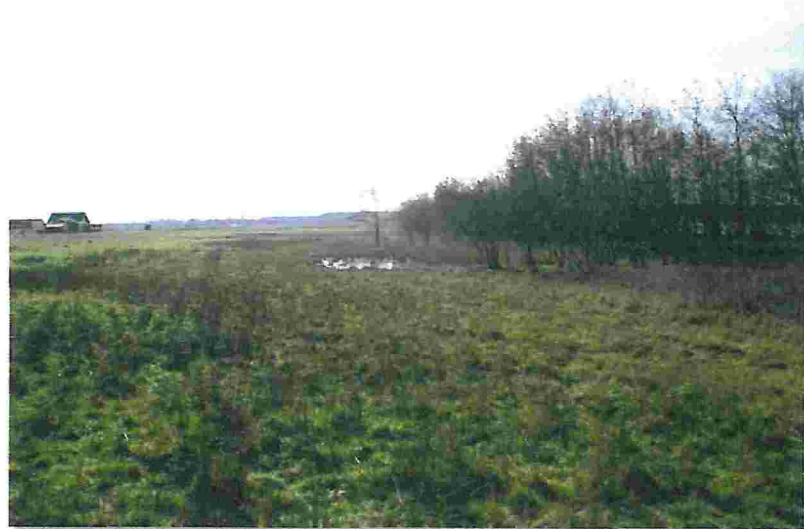
Afgeplagd brongebiedje Egmond-Binnen

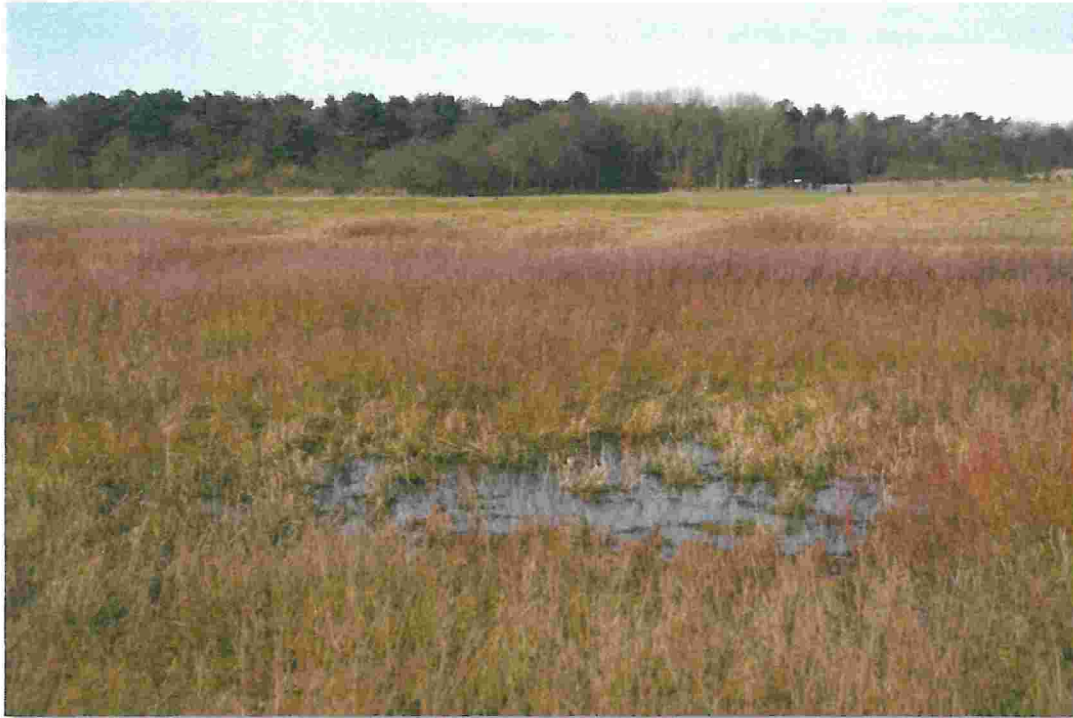
Brongebied het Vennewater Egmond-Binnen

De natuurlijke beken ontstonden in brongebieden uit verschillende diffuse waterloopjes zoals dat ook nu in bronsystemen zichtbaar is. De toevoer van water was geleidelijker en de stroomsnelheden waren lager dan in de sloten. Meandering trad op door obstakels in het water. Voor zover er al sprake was van deze systemen zijn ze in deze periode grotendeels gekanaliseerd. De Hoep Beeksche afwatering tussen Heemskerk en Castricum is daarvan een sprekend voorbeeld.

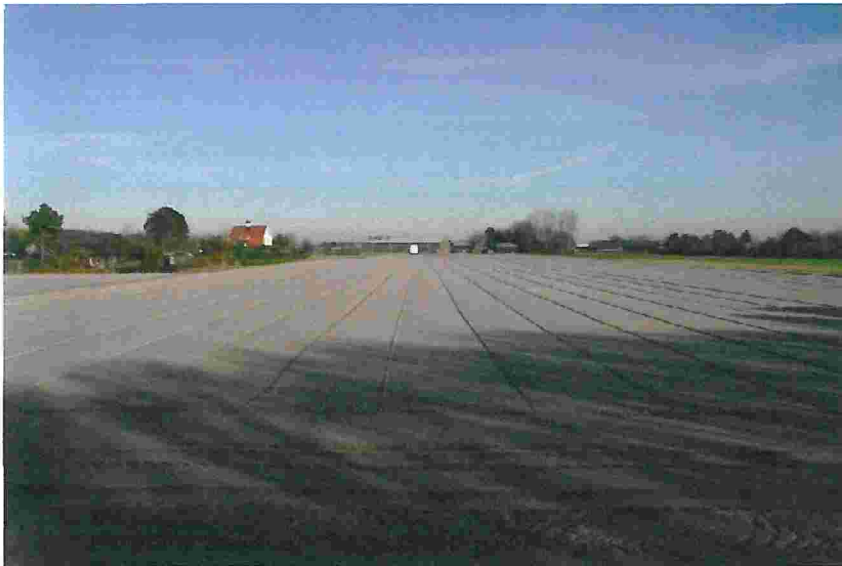
Diep geploegd, gevlakt en gedraineerd

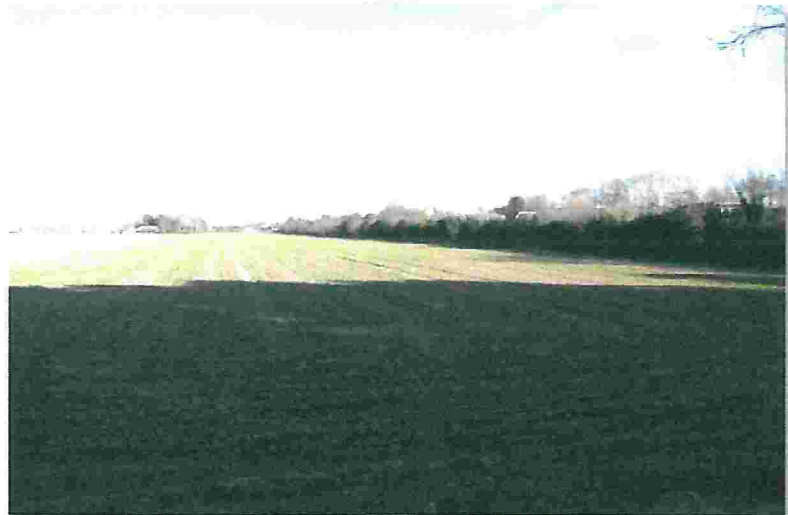
Aan de west en zuidzijde ligt een diep uitgegraven randsloot (>1m.) die afwatert in oostelijke richting. Tussen de overige percelen is geen perceelscheidingen zichtbaar. Aan de noordzijde, buiten het perceel gelegen, is een drainage zichtbaar op ± 1 m. diepte die afwatert in de oude loop van de duinrel ter plekke.

Perceel van west naar oost

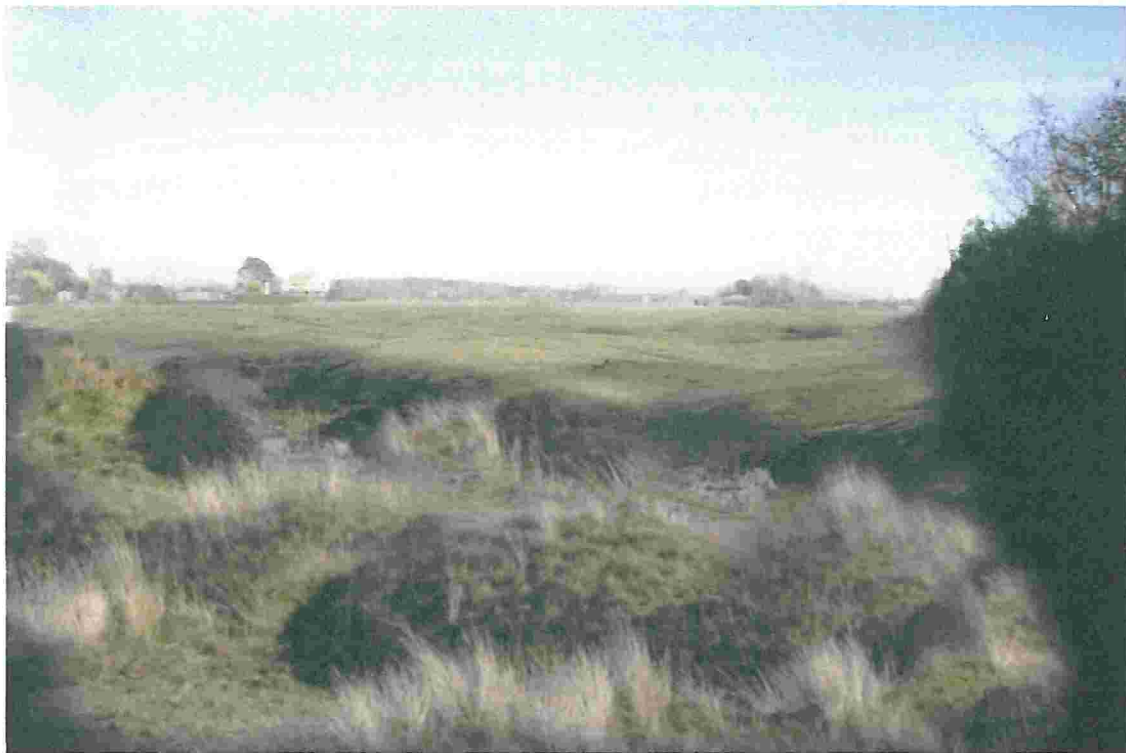
Toekomstbeeld locatie A

De grondwaterstand is hoog en door verwijderen van de drainage en het opnieuw laten aansluiten van het gebied bij het achterliggende duingebied door afsluiten van de westelijke duinrel, zal dit natte effect vermoedelijk versterken. Nu vangt de duinrel veel kwelwater af uit het duin. Afvoer van het voedselrijke water uit de noordelijke tak van de duinrel kan door een duiker in de rel te leggen.

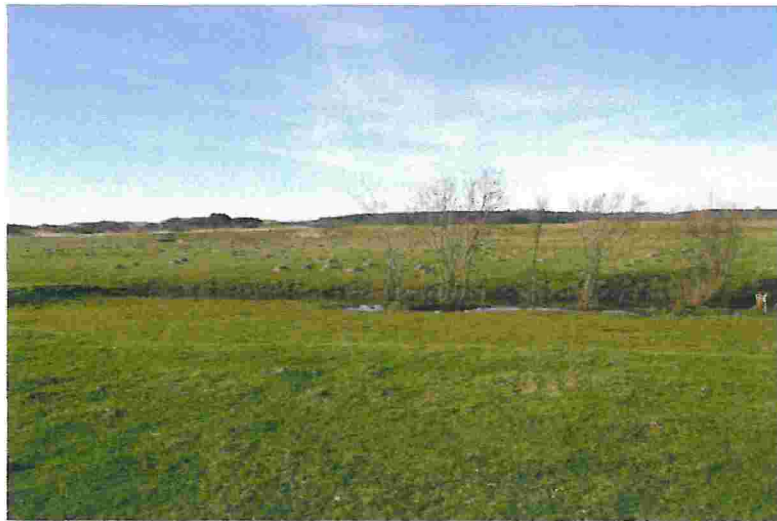
De huidige inrichting bestaat uit een matig onderhouden en grasland doorsneden met verlande of ondiepe gietsloten. De percelen tussen de sloten liggen bol. In het terrein is bezaaid met molshopen. Op twee plaatsen is er opslag van struikvormende wilgen. In de zuidoosthoek staat een grote Grauwe wilg.

Perceel van zuid naar noord vanuit het midden

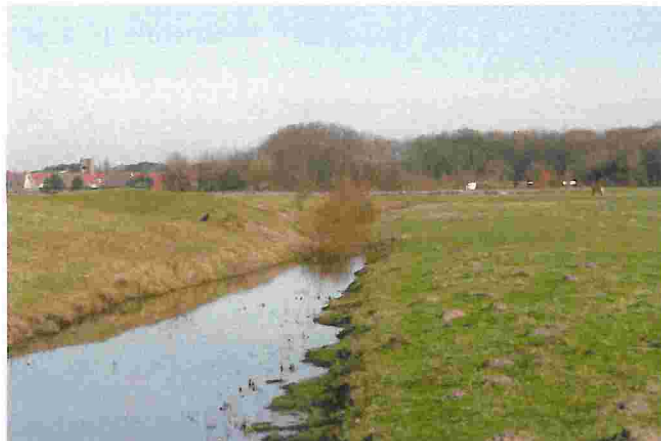
"Wel"sloot noordzijde van de Blekerij

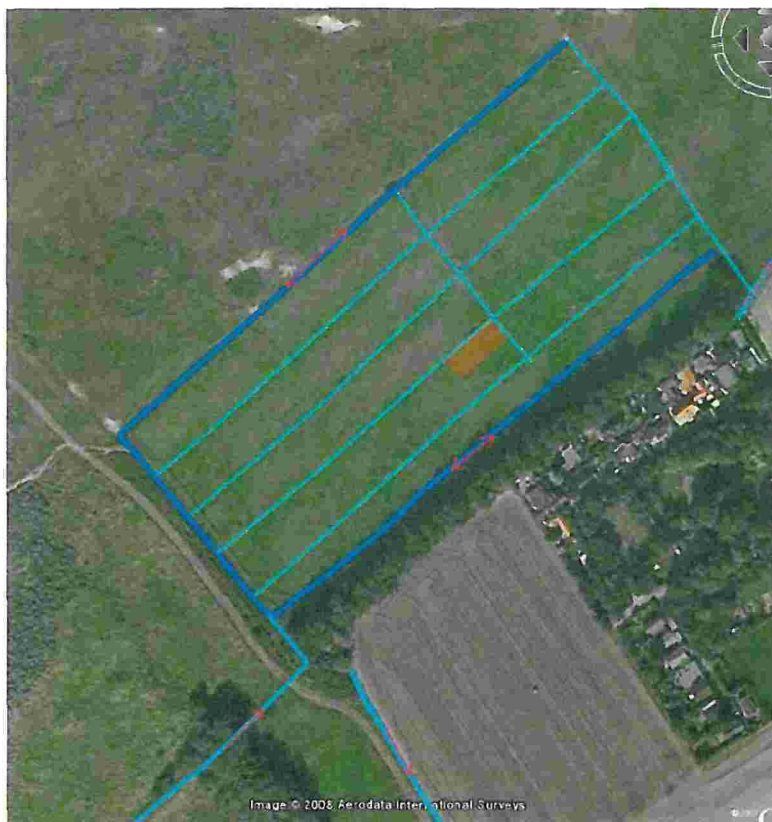
De voorgestelde afwatering van de blekerij volgt niet meer de oorspronkelijke loop. De blekerij waterde af naar het westen met een overloop in noordelijke richting door het duin. Deze loop is overstoven en het is niet meer mogelijk om deze loop te herstellen. Een overloop aan de zuidoostkant in de bestaande duinrel is goed te realiseren in de huidige laagte met de boswilg.

Verondiepen van de huidige zeer diepe sloot aan de zuidwestzijde en herstel van de aansluiting van de gietsloten op deze waterloop is goed mogelijk. Omleiden van het huidige ruiterspad is daarvoor nodig. Met dit herstel is grotendeels de oorspronkelijke blekerij hersteld en scoort daarom cultuurhistorisch maar ook landschappelijk hoog.

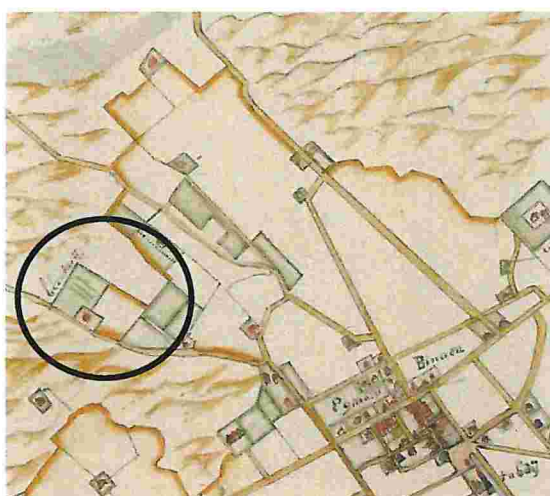
Kaartfragment 1665 met De Blekerij

De gietsloten wateren af in westelijke richting. Bij hoge waterstanden kan aan de zuidoostelijke kan een overloop gemaakt worden. Hierdoor behoudt de blekerij water. Gietsloten zijn (0,75m. breed en 60-70cm. diep bron RAAP-rapport 73).

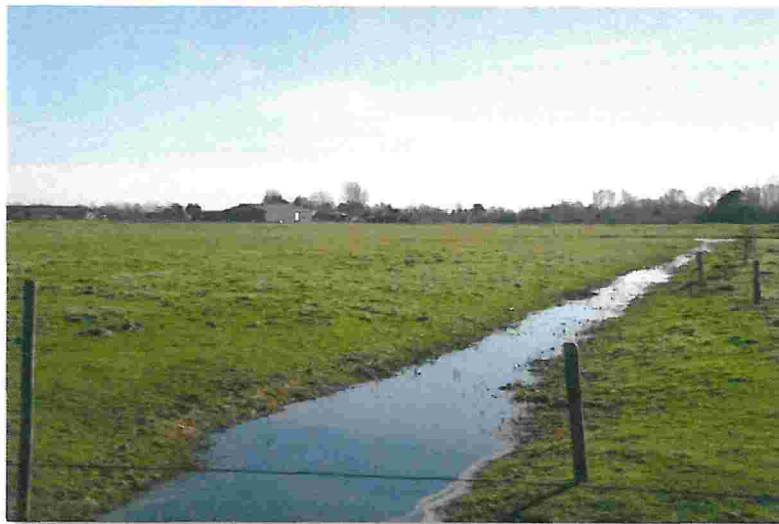
De huidige inrichting bestaat uit een redelijk onderhouden en bemest grasland. Aan de rand van het perceel aan noord en zuidzijde liggen randsloten. Aan de noordzijde zijn de sloten voor deel verland. Aan de weilandzijde is heeft de sloot een rechte oever en aan de nollenzijde varieert dit al naar gelang de randsloot langs een laagte of aan een nolletje ligt.

Perceel van noord naar zuid bij afwatering van oostelijke sloot

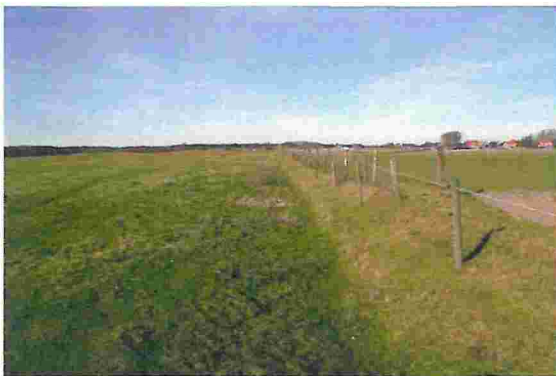
Noordelijke tak

De noordelijke tak is over het heel traject verland. Halverwege de loop ligt een nol, de waterscheiding van het systeem van het geïsoleerde systeem C. De zuidelijke tak is een randsloot van een afgravingsvlak maar vermoedelijk ooit een natuurlijke loop geweest. Het waterniveau ligt ongeveer 60cm. beneden het maaiveld van het bollenveld. Het bollenveld is gedraineerd op deze sloot. Het in noordelijke richting afbuigende deel is onlangs zeer uitgediept (>1m. diep) en oogt onnatuurlijk. Ook hier is sprake van twee afzonderlijke afgravingsvlakken.

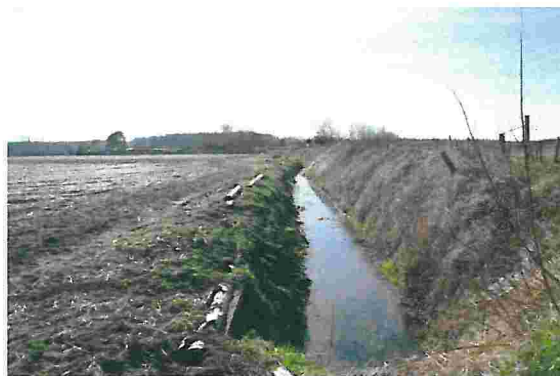
Zuidelijk tak

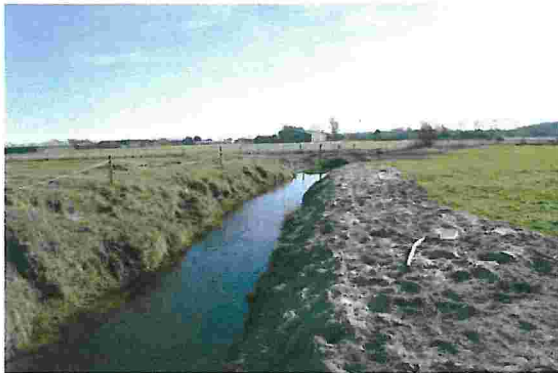
Zuidelijke tak voor samenloop

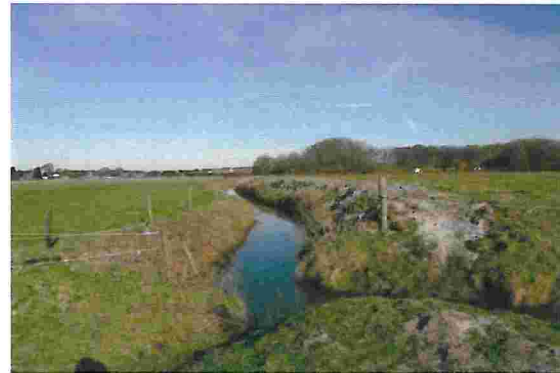
Samenloop in de oostelijke tak

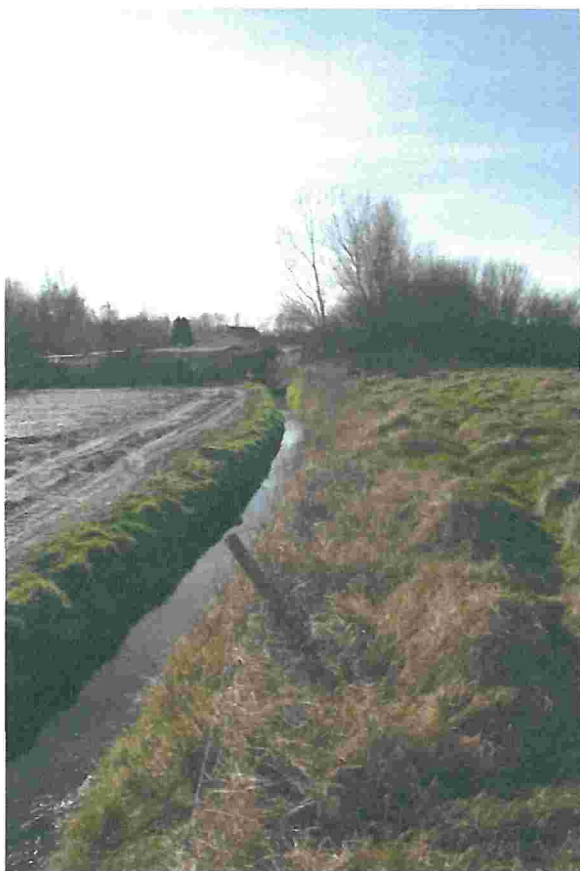
Zuidelijke tak in westelijke richting nabij Blekerij

De huidige staat van de zuidelijke tak van de duinrel is op enkele plekken door exorbitant uitgraven al flink aangetast. Verondiepen kan overwogen worden in combinatie met aanleg van een stroombed aan de lage oeverzijde. In de toekomst zorgvuldig schonen, d.w.z. niet uitgraven, is aan te raden. Mogelijk kan er dan op een natuurlijke wijze sedimentatie opgang komen.

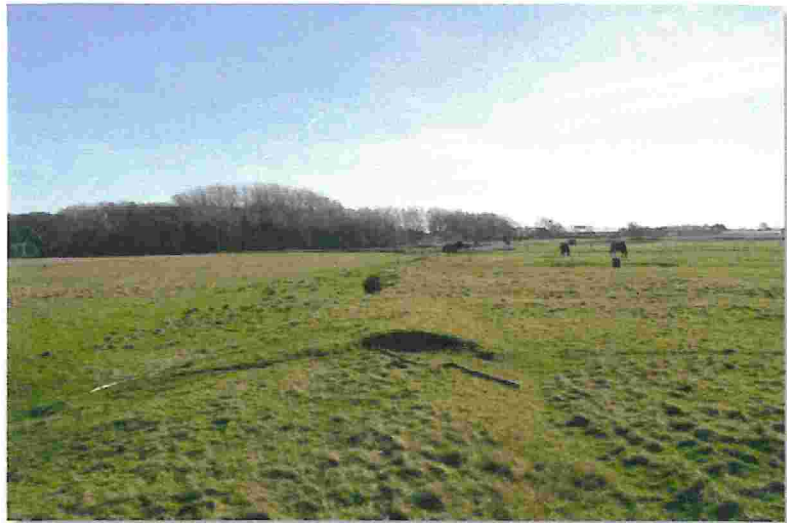
In de wal is een profiel zichtbaar met beginnende bodemontwikkeling. Aan de westzijde ligt tegen het nollengebied boven de greppel van de oude randsloot een structuur dat duidt op een oud pad.

Lage wal in zuidelijke richting en westelijk deel van het perceel

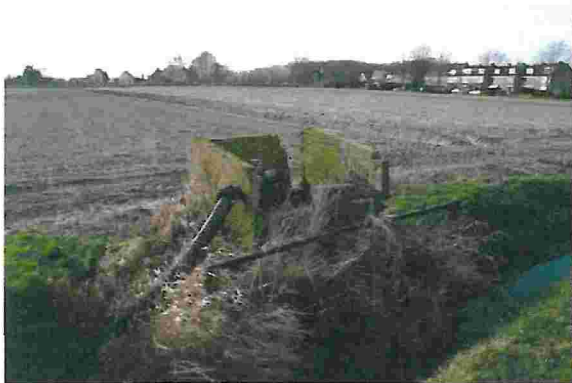
Terrein in westelijke richting

De huidige inrichting bestaat uit een zwaar bewerkt en bemest bollenland. In het land zijn geen zichtbare sporen van cultuurhistorie. Oostelijk van het terrein ligt een brede sloot die door de lichte meandering aan een natuurlijke loop lijkt te refereren. Aan de zuidzijde in het gebied zijn geen aanwijzingen meer zichtbaar dat de duinrel ooit aan deze zijde heeft gelegen. Aan de noordzijde van het terrein ligt een smalle duinrel. De bodem ligt op >1m. bm. De duinrel stroomt af in oostelijke richting en deels in zuidelijke richting.

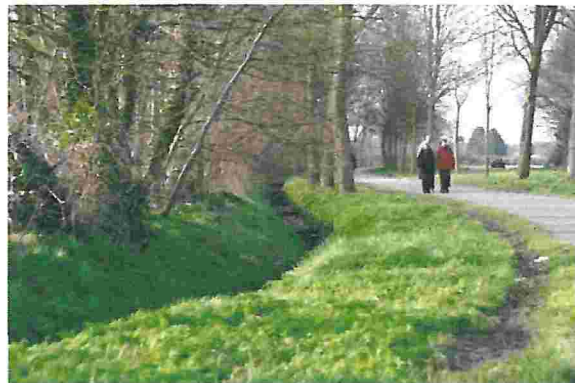
Wegsloot langs de Herenweg in noordelijke richting

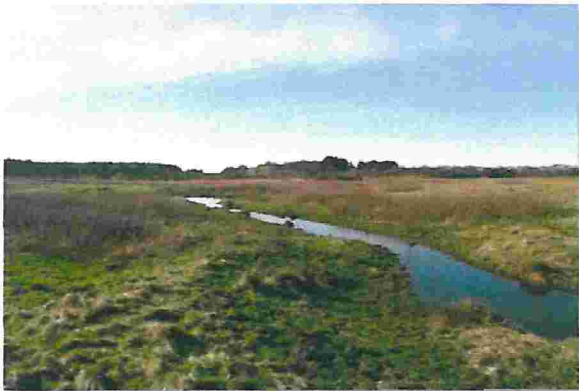
Vennewater in westelijke richting

Vennewater is een nat nollengebied dat voor een groot deel is afgegraven en tegen de duinrand aan ligt. De waterlopen ogen natuurlijk maar zijn aangelegd. In het gebied liggen een aantal kleine percelen met lage wallen. De percelen lijken gevlakt in een recent verleden. De Nieuwe Schulpweg, een onverhard pad dat slingert door het gebied. Opvallend zijn de schelprijke molshopen langs deze weg. In een scherpe haakse bocht van de duinrel heeft vermoedelijk bebouwing gestaan. In oostelijke richting volgt de waterloop het onverharde pad om tenslotte volledig verland te eindigen.

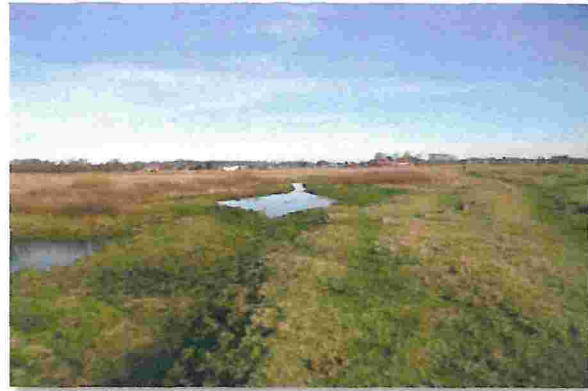
Vennewater oostelijke richting

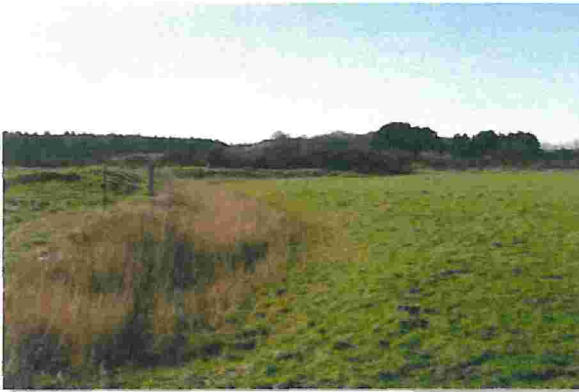
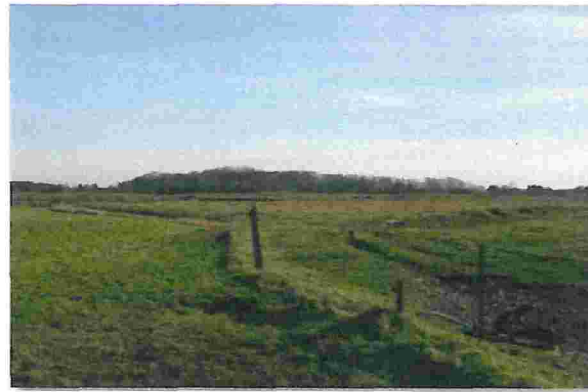
Randsloot in westelijke richting

Randsloot in oostelijke richting

De randsloot is het resultaat van een grote afgravingvvlakte met weilanden. Deze randsloot kronkelt langs het lage nollengebied en is vermoedelijk een duinbeek geweest. Het oostelijke deel is verland en ligt tegen het veeraster. Een deel maakt nog een flauwe bocht. In de rand lagen scherven en puin van oude bakstenen.

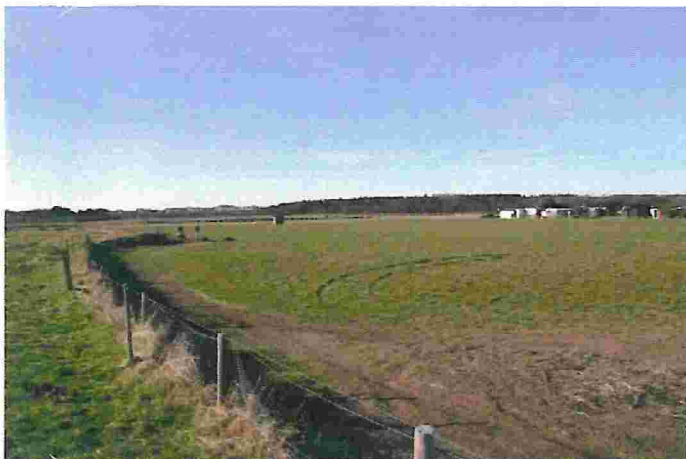
Perceel in westelijke richting

Het derde deel is gesitueerd in het Kerkeland, een voormalig bollenperceel. Het perceel ligt er onverzorgd bij en is in gebruik als crosslandje bij de jeugd. In dit terrein zijn geen cultuurhistorische sporen aangetroffen. In het profiel van de duinrel aan noordzijde is zichtbaar dat de bodem tot op $\pm 0,60$ cm. bm. is bewerkt. Het profiel is donker en vlekkelig. Onder deze bewerkte grond ligt helder blond zand.

In de noordelijke duinrel en de oostelijke duinrel om deze akker, kwelt het water uit de randen. Er liggen kwelviezen en ijzer neerslag op de bodem van de duinrel. (zie foto cover)

Afgraven bouwvoor, aanleg stroombed in Kerkeland, herstel randsloten en aanleg natuurvriendelijke oever, herstel duinrel en aansluiting uit Vennewater en afplaggen verzuurde bovengrond, omleiding van schoonwater aanvoer van noordelijke tak en aanleg van lage nollen in aansluiting op moeraszone naast het

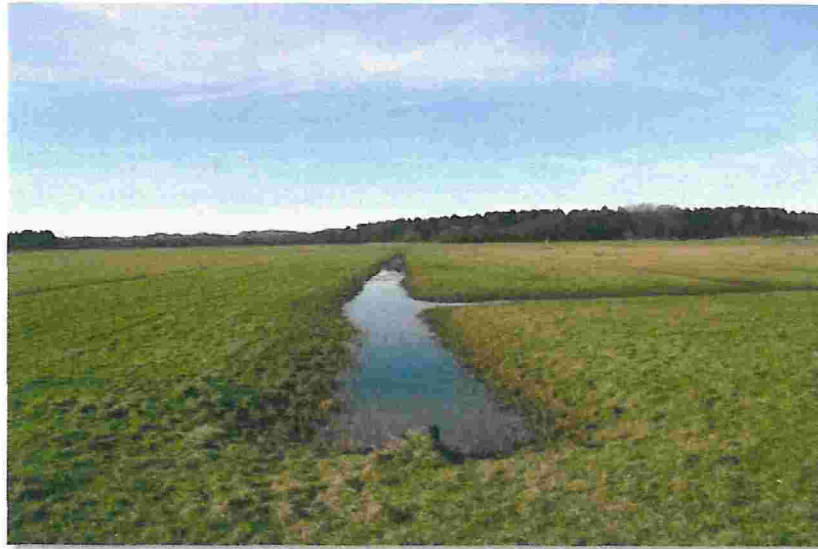
De huidige inrichting bestaat uit beweide grasland. In de weilanden liggen sloten met enigszins geleidelijke oevers. Een deel van de sloten is verland en andere delen zijn goed onderhouden. Op plaatsen waar de sloten samenkomen zijn verbrede stukken. De sloten zijn kwelrijk en bevatten veel ijzerneerslag. De sloot watert samen met het nieuwe natuurgebied af in de duinrel aan zuidzijde van het huisjescomplex.

Sloot en weilanden in westelijke richting

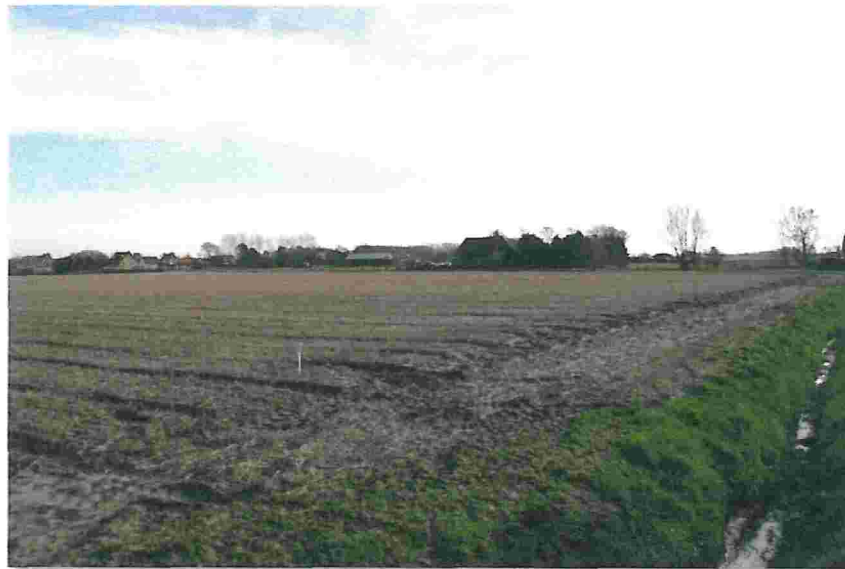
Het gebied vanuit noordwest naar zuidoostelijke richting

Onder deze bodem zijn roestvlekken zichtbaar die duiden op fluctuaties in de grondwaterstand. In het veld zijn geen zichtbare sporen van cultuurhistorie of archeologie aan de oppervlakte waargenomen.

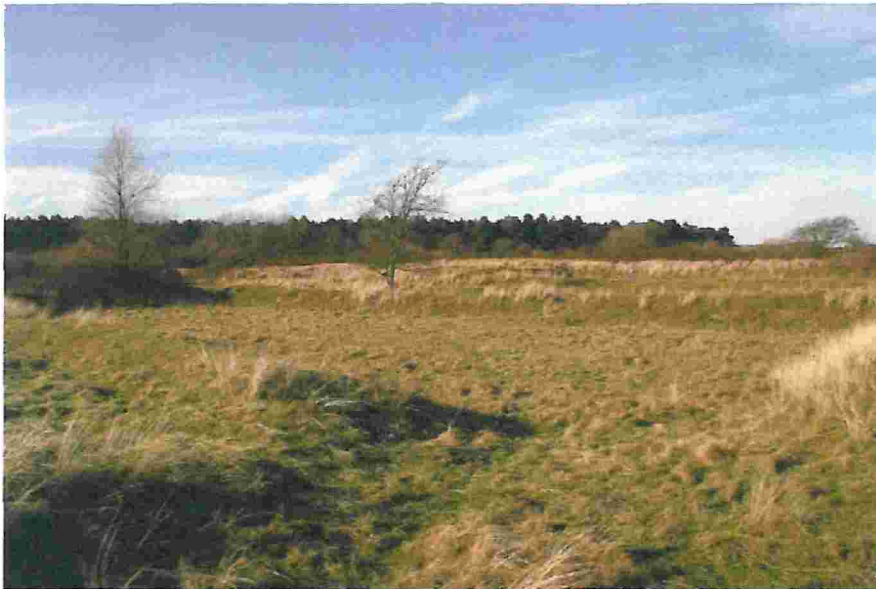
De huidige inrichting bestaat uit een complex met voormalige akkertjes tussen opgeworpen wallen. De meeste akkertjes zijn sterk verruigd en soms overwoekerd met duindoornstruweel. De zichtbaarheid van dit akkercomplex is daarvoor op enkele plaatsen verdwenen.

Het gebied van zuid naar noord, kleine akkers met wallen

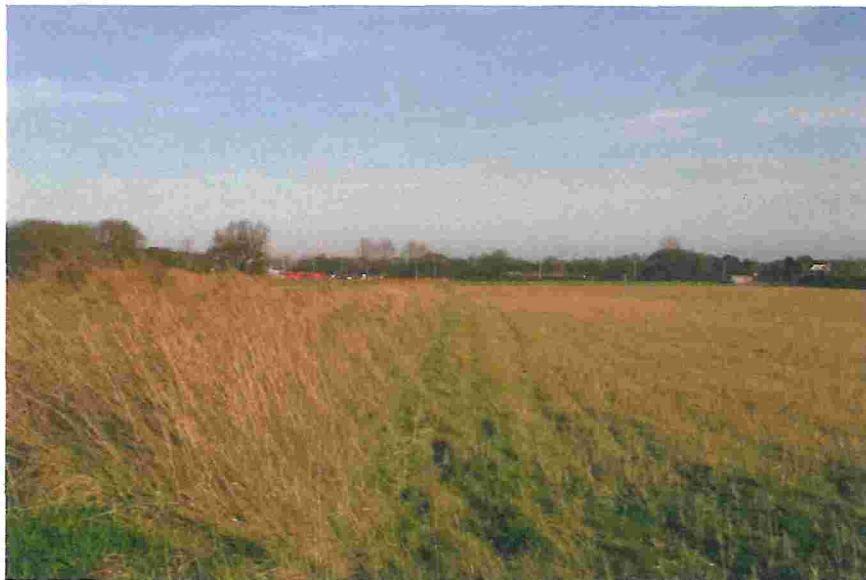
De huidige inrichting bestaat uit twee delen die gescheiden zijn door een opgeworpen wal. Het zijn oorspronkelijk twee afgravingsvlakken waarbij het noordelijke vlak hoger lijkt te liggen dan het zuidelijke deel. De noordelijke afgraving, perceel 12, ligt aan de noord- en westzijde tegen een houtwal. Aan de zuidzijde ligt een opgeworpen wal.

Opgeworpen wal in zuidelijke richting en het noordelijke deel van perceel 8

Landschappelijk zijn de maatregelen en inrichting een verrijking. Het voorgenomen wandelpad over de lage wal tussen de laaggelegen natte bloemrijke weiden zal de belevingswaarden in dit kleinschalige landschap en open landschap flink verhogen. Geadviseerd wordt om de lage wal af te pluggen om het oorspronkelijke beeld te herstellen en verruiging te voorkomen.

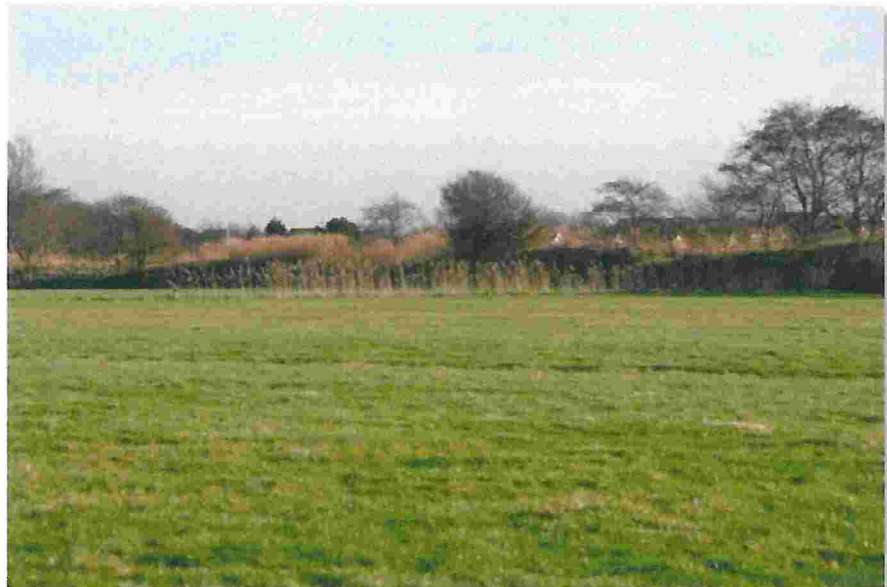
De huidige inrichting bestaat uit een afgegraven vlak met een randsloot en doorkruist met duinsloten. In de sloten zijn stuwtjes gelegd waardoor de randsloot een hoger niveau heeft dan de duinsloten. In de sloot kwelt het water uit de randen en kwelviezen zijn zichtbaar. Het gebied is ingericht als weiland en goed onderhouden. Opvallend zijn de hoge randen van de duinen en de houtwal/restduin aan de zuidzijde.

Het weiland in zuidelijke richting met uitzicht op de houtwal/ restduin.

Plaggen van de vermeste toplaag. Aanleg van een ondiepe poel. Dempen van een deel van de duinsloten teneinde het gebied te vernatten.

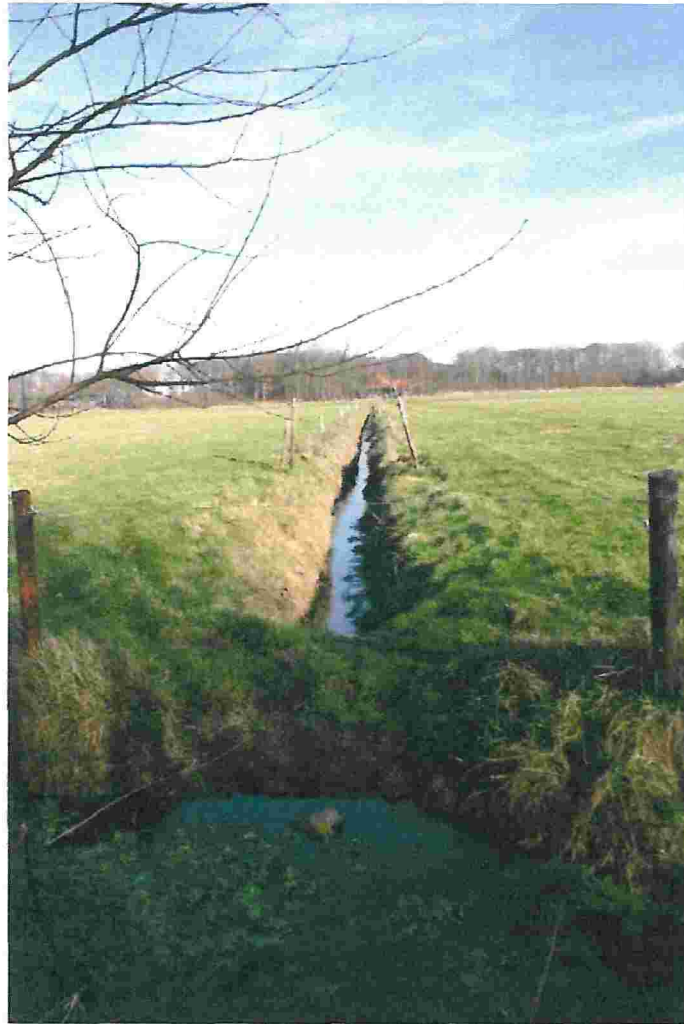
Graslanden Waterrijk in oostelijke richting

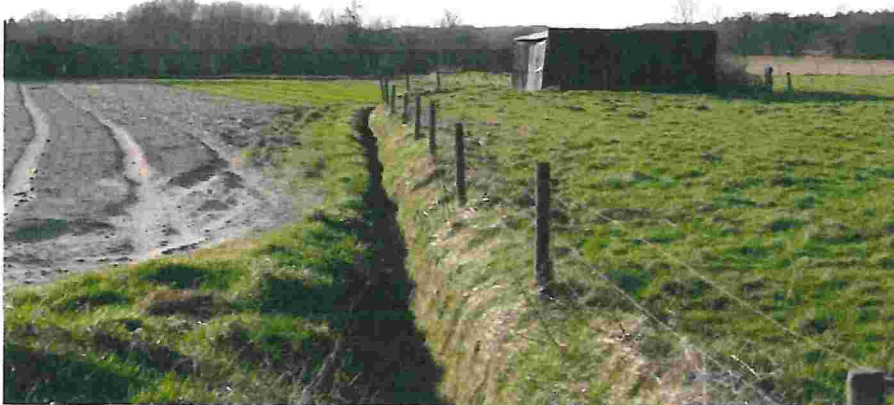
De huidige inrichting bestaat uit een hooggelegen weiland en een lager gelegen afgravingsvlak. Het hooggelegen deel vormt de waterscheiding van duinrel 2 met de noordelijk gelegen afwatering van het Waterrijk. Aan de zuidzijde ligt de noordelijke tak van duinrel 2. Deze duinrel is een randsloot van het zuidelijke gelegen afgravingsvlak.

Zicht op de duinrel aan de zuidzijde van het perceel.

De duinrel stroomt via een duiker onder de Oude Schulpweg af in zuidelijke richting om vervolgens samen met de zuidelijke tak van duinrel 2 oostelijk onder de N512 te verdwijnen.

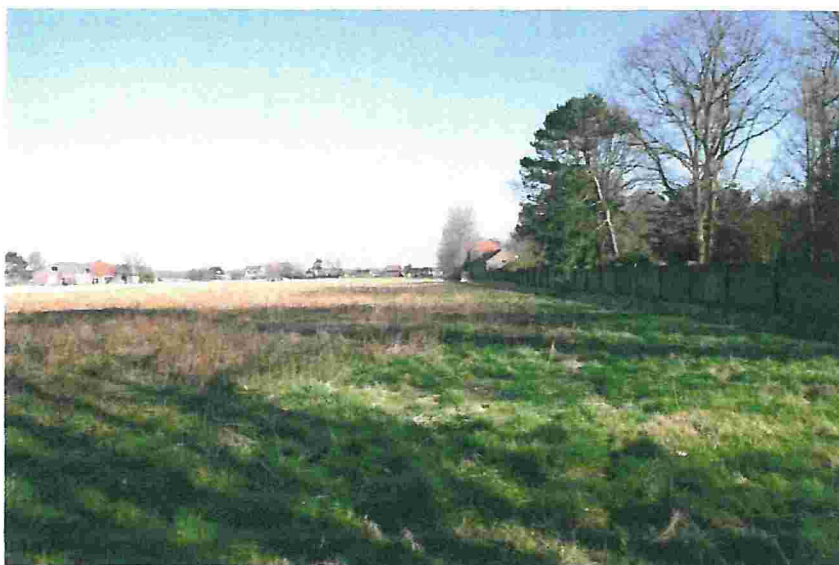
De huidige inrichting bestaat uit een verwaarloosde akker. Zichtbaar zijn de planten resten van uitgeschoten radijs. Aan de west- en zuidzijde ligt een randsloot van het afgravingsvlak. De akker is gedraineerd in de randsloot. Ook zijn de hemelwaterafvoeren van het klooster op deze randsloot aangesloten. De duinrel watert af in oostelijke richting. In het veld werden geen andere structuren met een cultuurhistorische waarde waargenomen.

Het terrein in oostelijke richting met rechts de duinrel tegen de kloostermuur

Inzaaien als roggeakker, aanleg natuurvriendelijke oever langs duinrel, verwijderen van de drainages, mogelijkheden onderzoeken voor afgraven van vermeste toplaag en aanvullen met schoonzand en aanleg van nollen.

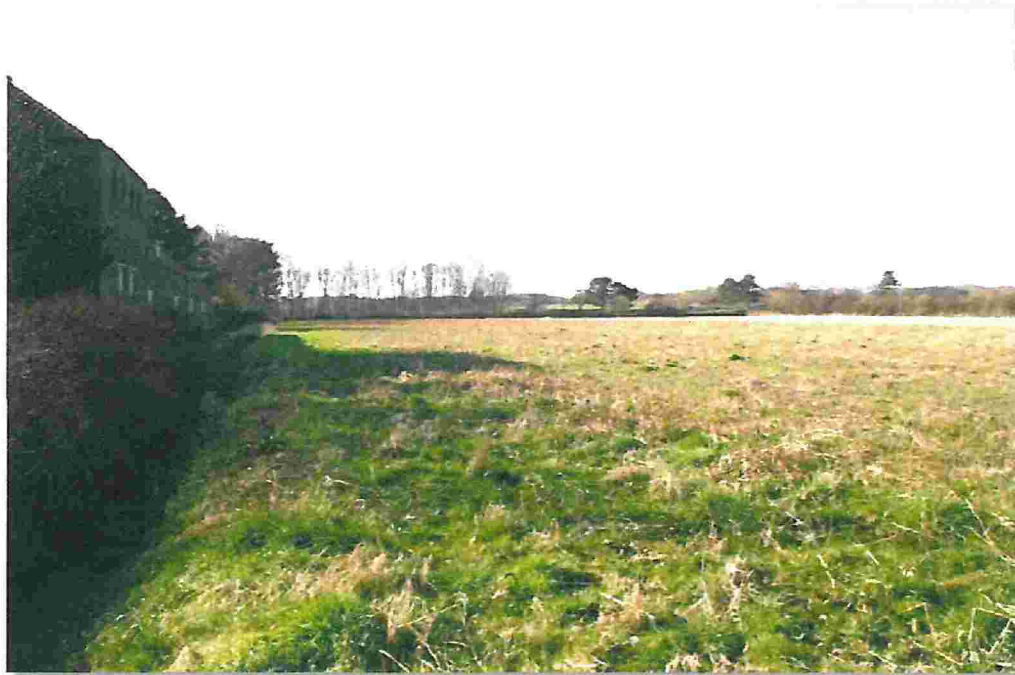
Perceel bij Lioba in westelijke richting

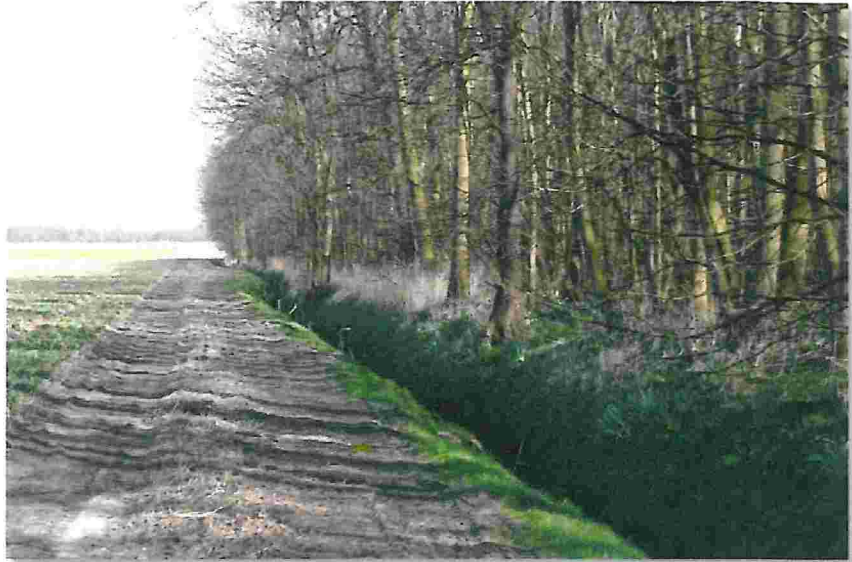
De huidige duinrel stroomt af in oostelijke richting en wordt nu gevoed door een sloot dat aan de westzijde van noordelijk gelegen perceel ligt. In de duinrel watert de drainage van het bollenperceel af. Alle lopen die vanaf de westzijde vanuit waterrijk deze rel kunnen voeden liggen droog, deels verland en verwaarloosd in het land. Onder de N512 waren geen duikers zichtbaar.

De duinrel in oostelijke richting vanaf de N512

Halverwege de duinrel ligt een merkwaardige uitstulping waardoor het lijkt alsof de rel hier licht meandert. Het Overbos is een doorgeschoten essenhakhoutbos. Dit bostype is zeldzaam in Nederland.

Aangeraden wordt om een andere oplossing te zoeken voor de aanleg van de drainage sloot. Hiervoor moet een oplossing bedacht worden waarbij dit water wordt omgeleid.

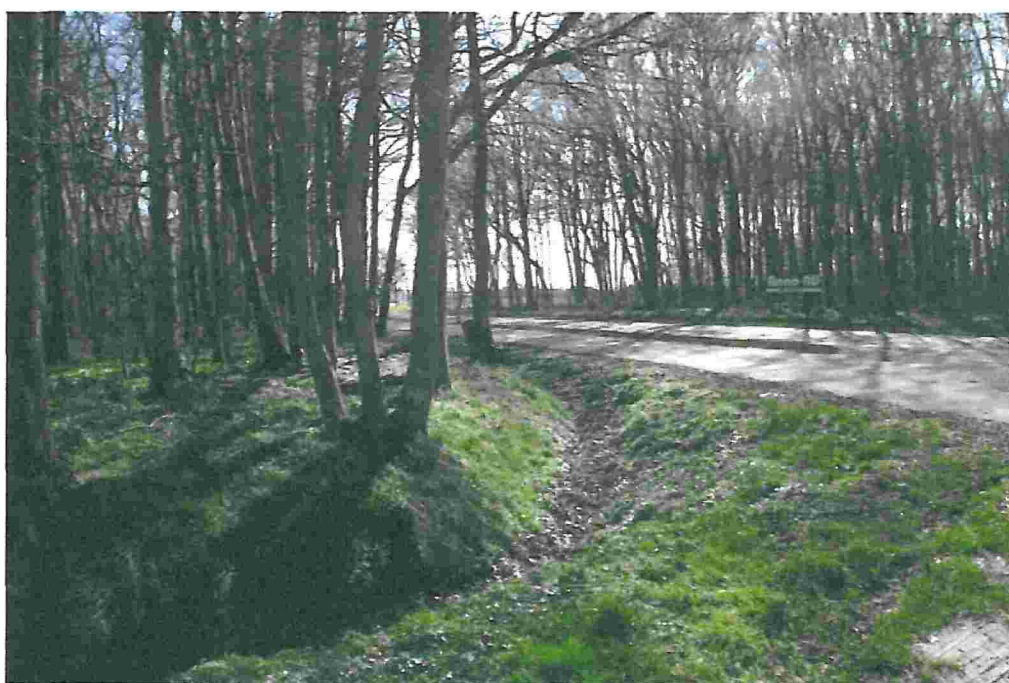
Droge rel in zuidelijke richting langs N512
